## SITO DI BONIFICA DI INTERESSE NAZIONALE DELLA EX MINIERA DI AMIANTO DI BALANGERO E CORIO

### OPERE DI M.I.S.P. DISCARICA LAPIDEA LATO CORIO E OPERE IDRAULICHE IN T.TE FANDAGLIA. S.I.N. EX MINIERA AMIANTO DI BALANGERO E CORIO

### PROGETTO ESECUTIVO

Tavola		Titolo	
<b>A03</b>		<b>RELAZIONE GEOLOGICA, GEOTECNICA E SISMICA</b>	
C.U.P.		Data 10/2021	Scala
Revisione	Descrizione	Data	Redatto
00	Emissione	10/2021

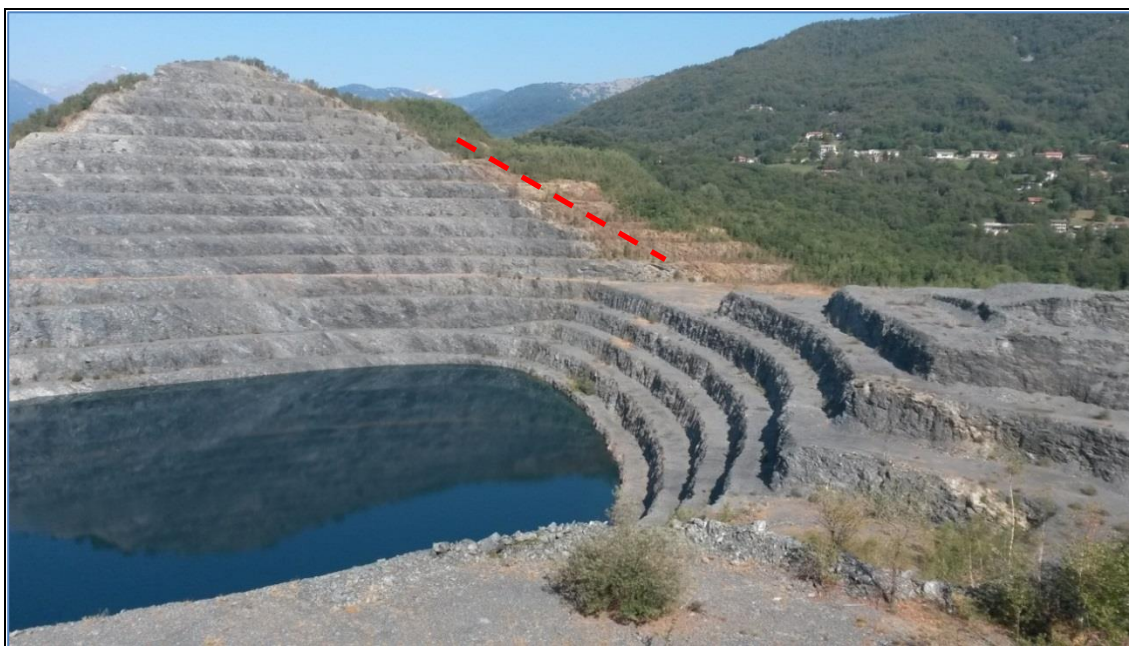
**Figura 1:** Ripresa panoramica del geo-sito nella zona di contatto tra le serpentinitiche del Massiccio Ultrabasico di Lanzo (in colore grigio, lungo il perimetro lacustre) e i micascisti della Zona Sesia-Lanzo (in colore rossastro)

Il contatto tettonico tra le due unità risulta esposto nel geosito di elevato interesse naturalistico lungo l'affioramento sul versante orientale del Monte Vittore, aggettante sullo specchio lacustre della cavità estrattiva dismessa (Fig. 1).

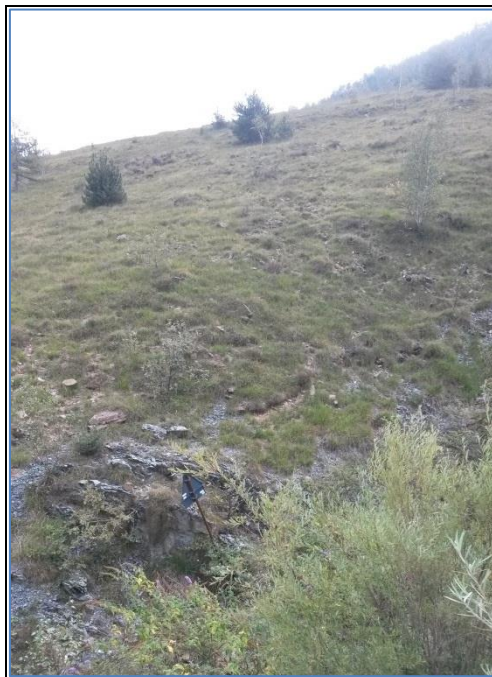
**Figura 1:** Affioramento roccioso di serpentiniti, di dimensione plurimetrica lungo il tratto di Rio Est (nei pressi del cartello segnalatore)

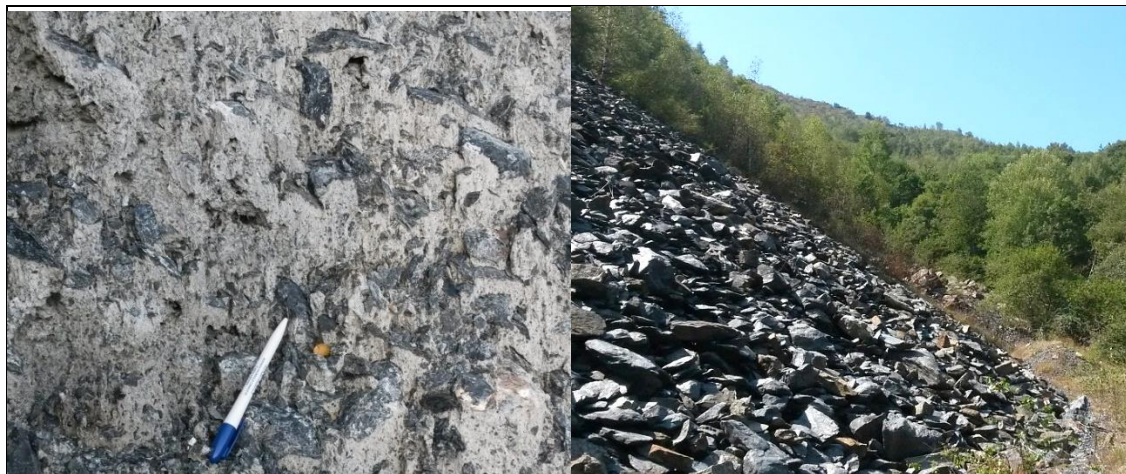
**Figura 3:** Affioramenti depositi antropici (“matrix supported”, sx.; “clast supported”, dx.)

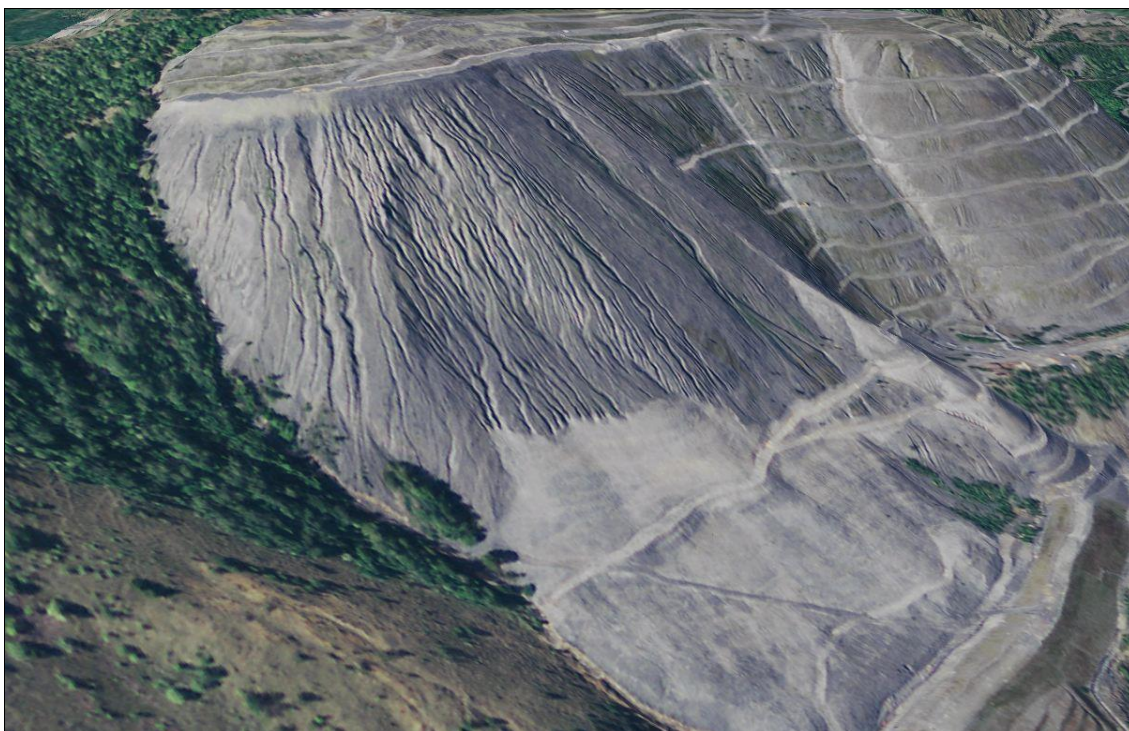
**Figura 6:** Vista prospettica dell'accumulo di discarica sul lato Est del versante, con evidenza dei solchi erosivi

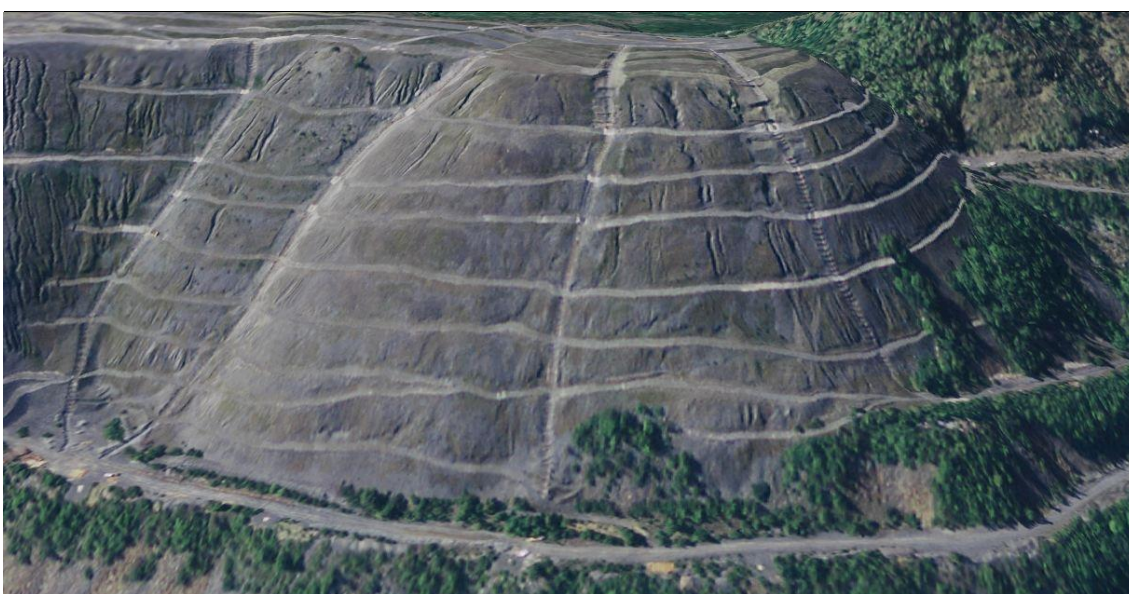
**Figura 7:** Vista frontale dell'accumulo di discarica sul lato Ovest del versante

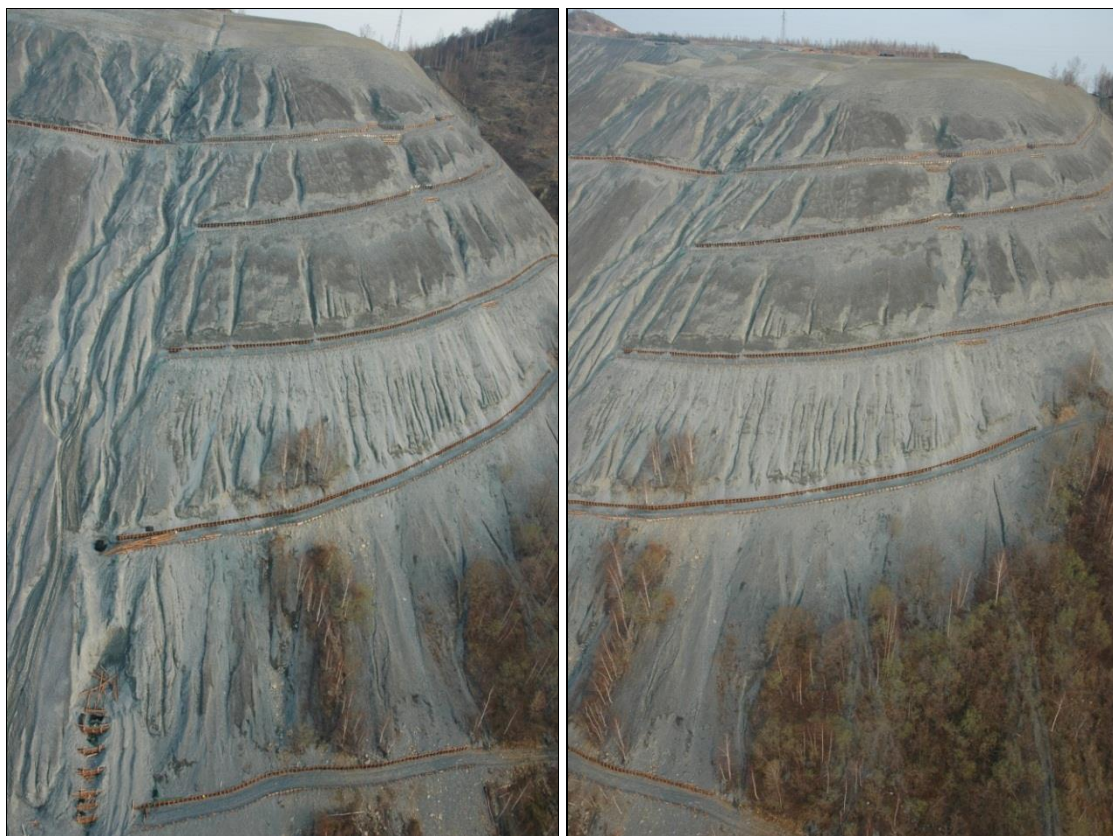
**Figura 8:** Dettagli che evidenziano l'interruzione dei solchi erosivi da parte dei “passi d'uomo” realizzati con la gradonatura del versante (fonte: RSA – riprese aeree a bassa quota, aprile 2005).

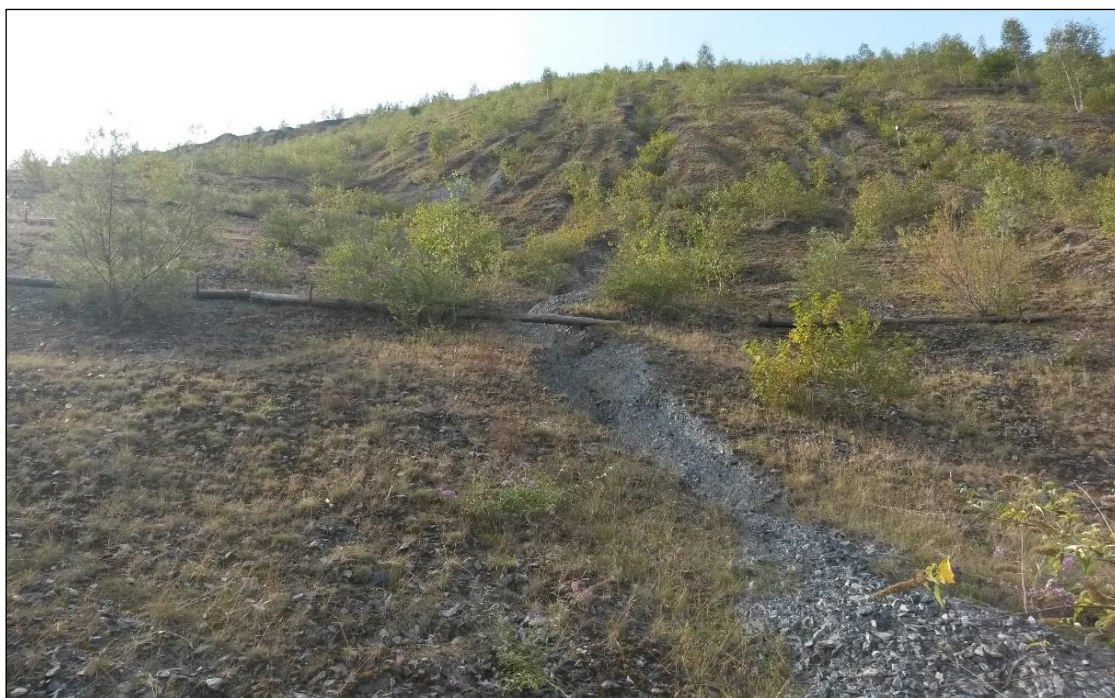
**Figura 9:** Solchi di erosione incanalata al piede dell'accumulo orientale (in primo piano); sullo sfondo: solchi di erosione in fase di progressivo rinverdimento (non ancora interessati da interventi di regimazione idraulica)

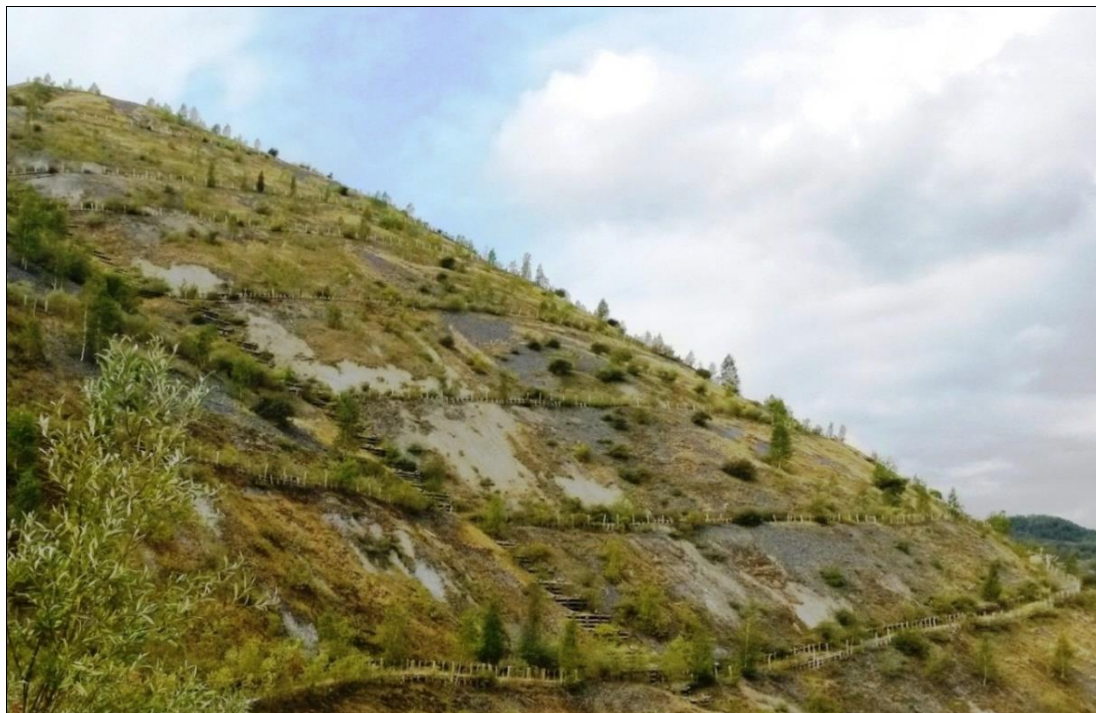
**Figura 10:** Superfici residue soggette ad erosione laminare diffusa (“sheet erosion”) ed eolica, in quanto prive di rinverdimento superficiale; settore intermedio dell’accumulo occidentale

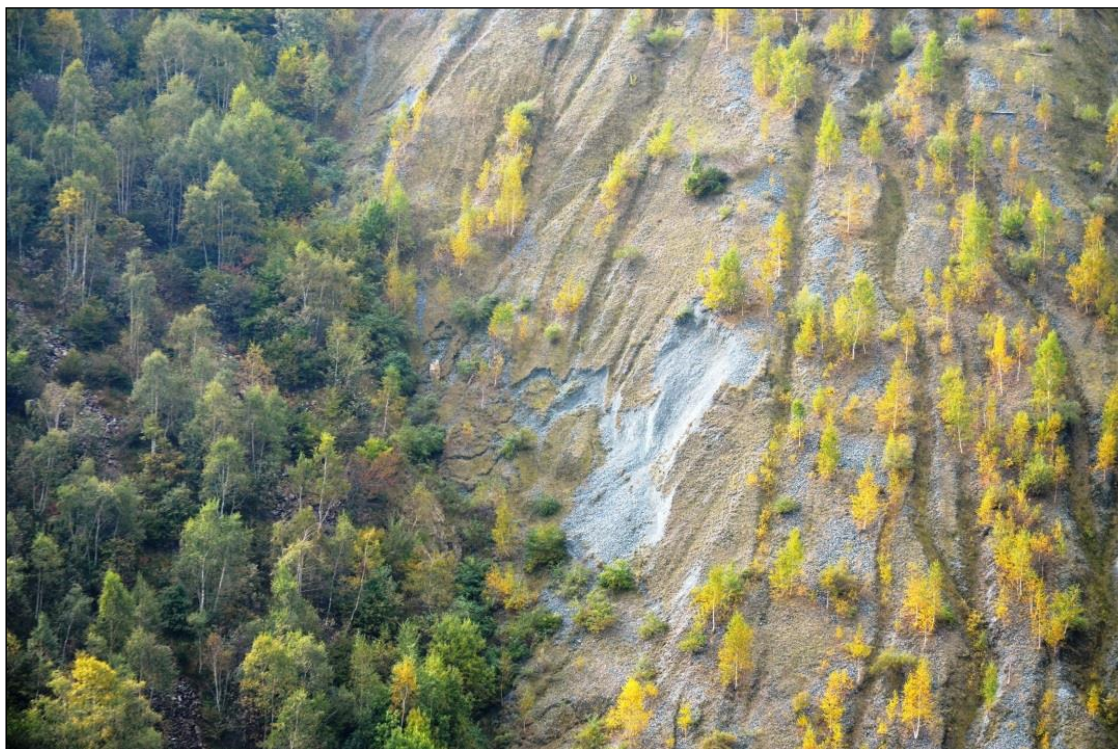
**Figura 12:** Frana nei terreni superficiali, incombente sul tratto superiore del Rio Est (Fonte: RSA – Ottobre 2014)

- Frana nei terreni superficiali, incombente sul tratto superiore del Rio Est, ad una quota media di 775 m s.l.m., con tendenza alla retrogressione della zona di coronamento, ed accumulo alimentante il trasporto solido dell'alveo sottostante.

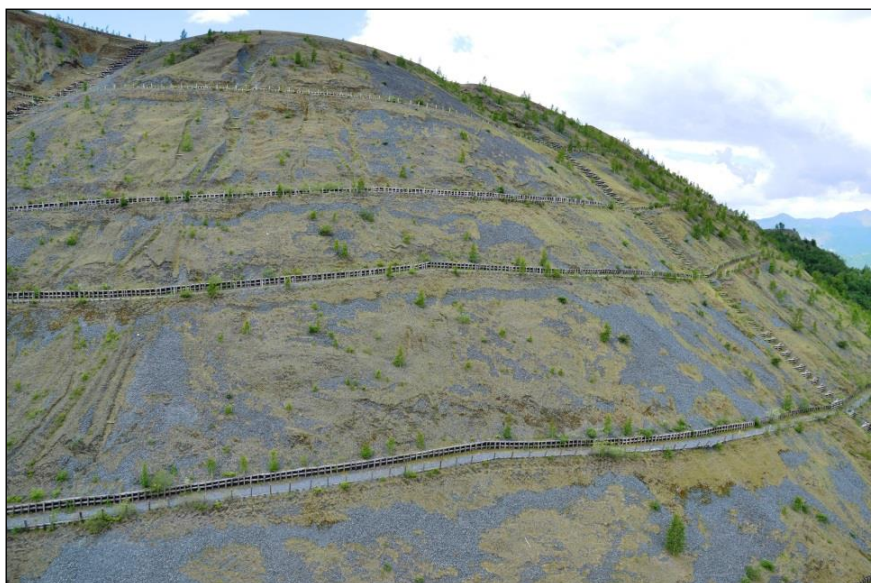
**Figura 13:** Frane diffuse nei terreni superficiali, settore centrale accumulo Ovest (Fonte: RSA – Giugno 2012)

- Movimenti superficiali traslativi e roto-traslativi nei depositi “matrix-supported” lungo le superfici maggiormente acclivi dell’accumulo Ovest, interessate dalla realizzazione dei “passi d’uomo” – tra 1 e 6 in particolare, con elevata percentuale di diffusione areale, soprattutto tra la prima e la terza discenderia (assumendo come prima discenderia quella più occidentale); questi fenomeni persistono anche nella zona interposta tra l’accumulo Ovest ed Est, compresa tra la terza e la quarta discenderia, tra i passi d’uomo denominati 6a (a valle) e 2 (a monte). L’incidenza areale di questi movimenti tende a ridursi nelle aree già colonizzate dalla vegetazione arborea.

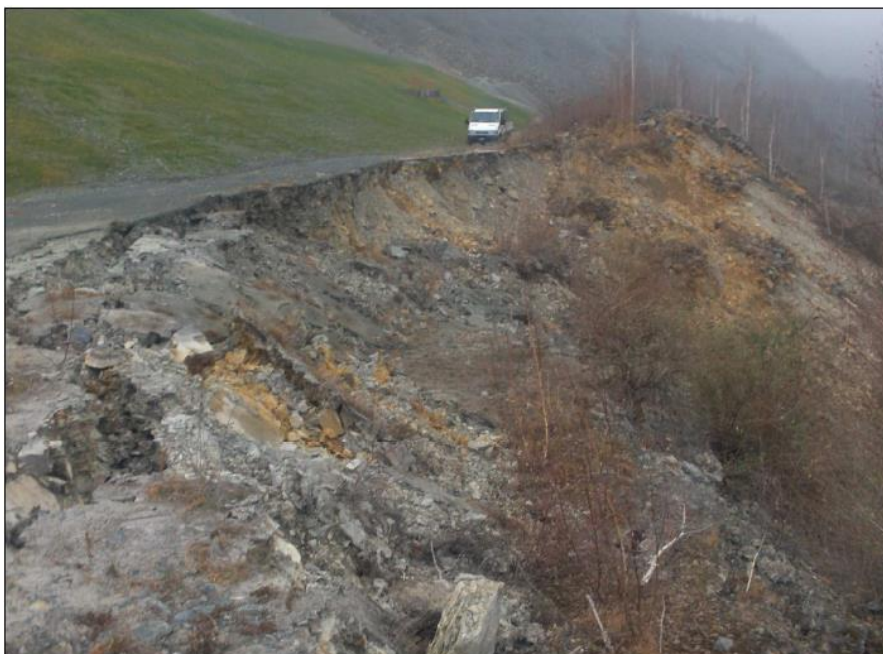
**Figura 14:** Dissesto gennaio 2007 alla base della discarica Fandaglia – Zona est (fonte: RSA – Relazione geologica, 2008)

- Frana a valle del grande rilevato di contenimento al piede dell'accumulo Est (ascritta dagli Autori precedenti tra le date 10-15 gennaio 2007), già oggetto di sistemazione a seguito di specifica progettazione esecutiva nel 2008 (seguita ad un monitoraggio nel corso dell'anno precedente), per la quale è ipotizzato un movimento iniziale lento di tipo viscoso su materiale plasticizzato sottostante ad elevato contenuto idrico. Attualmente il movimento risulta stabilizzato, i drenaggi sono in funzione.

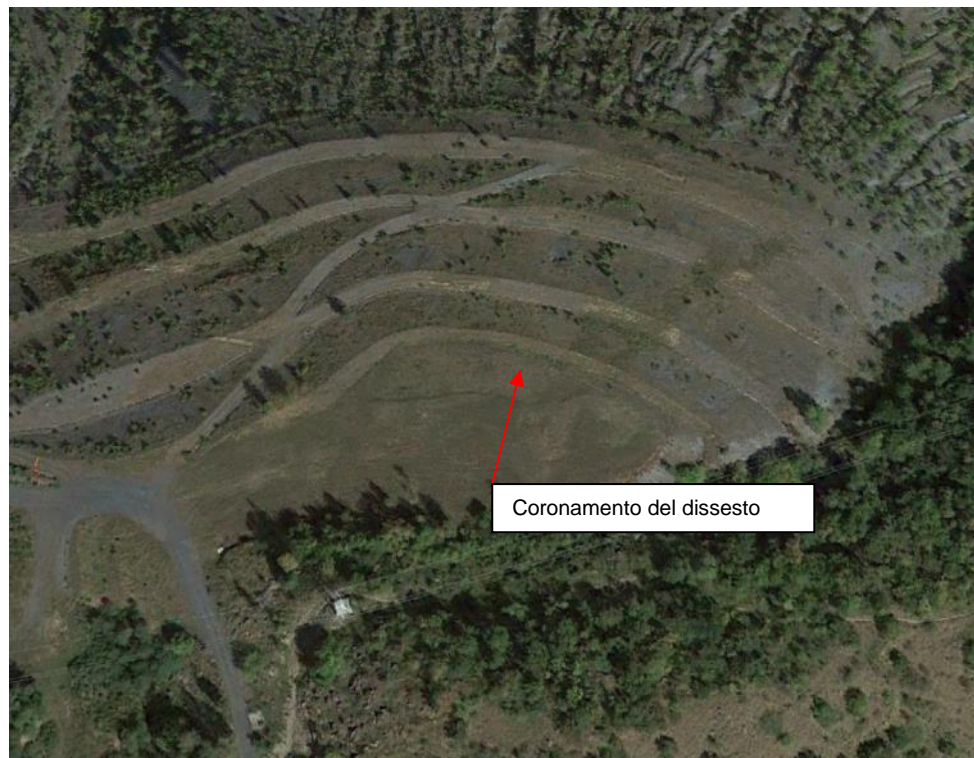
**Figura 16** Ubicazione su foto aerea del sito d'intervento con indicazione della linea di frattura evidenziatasi nell'ambito dei depositi detritici

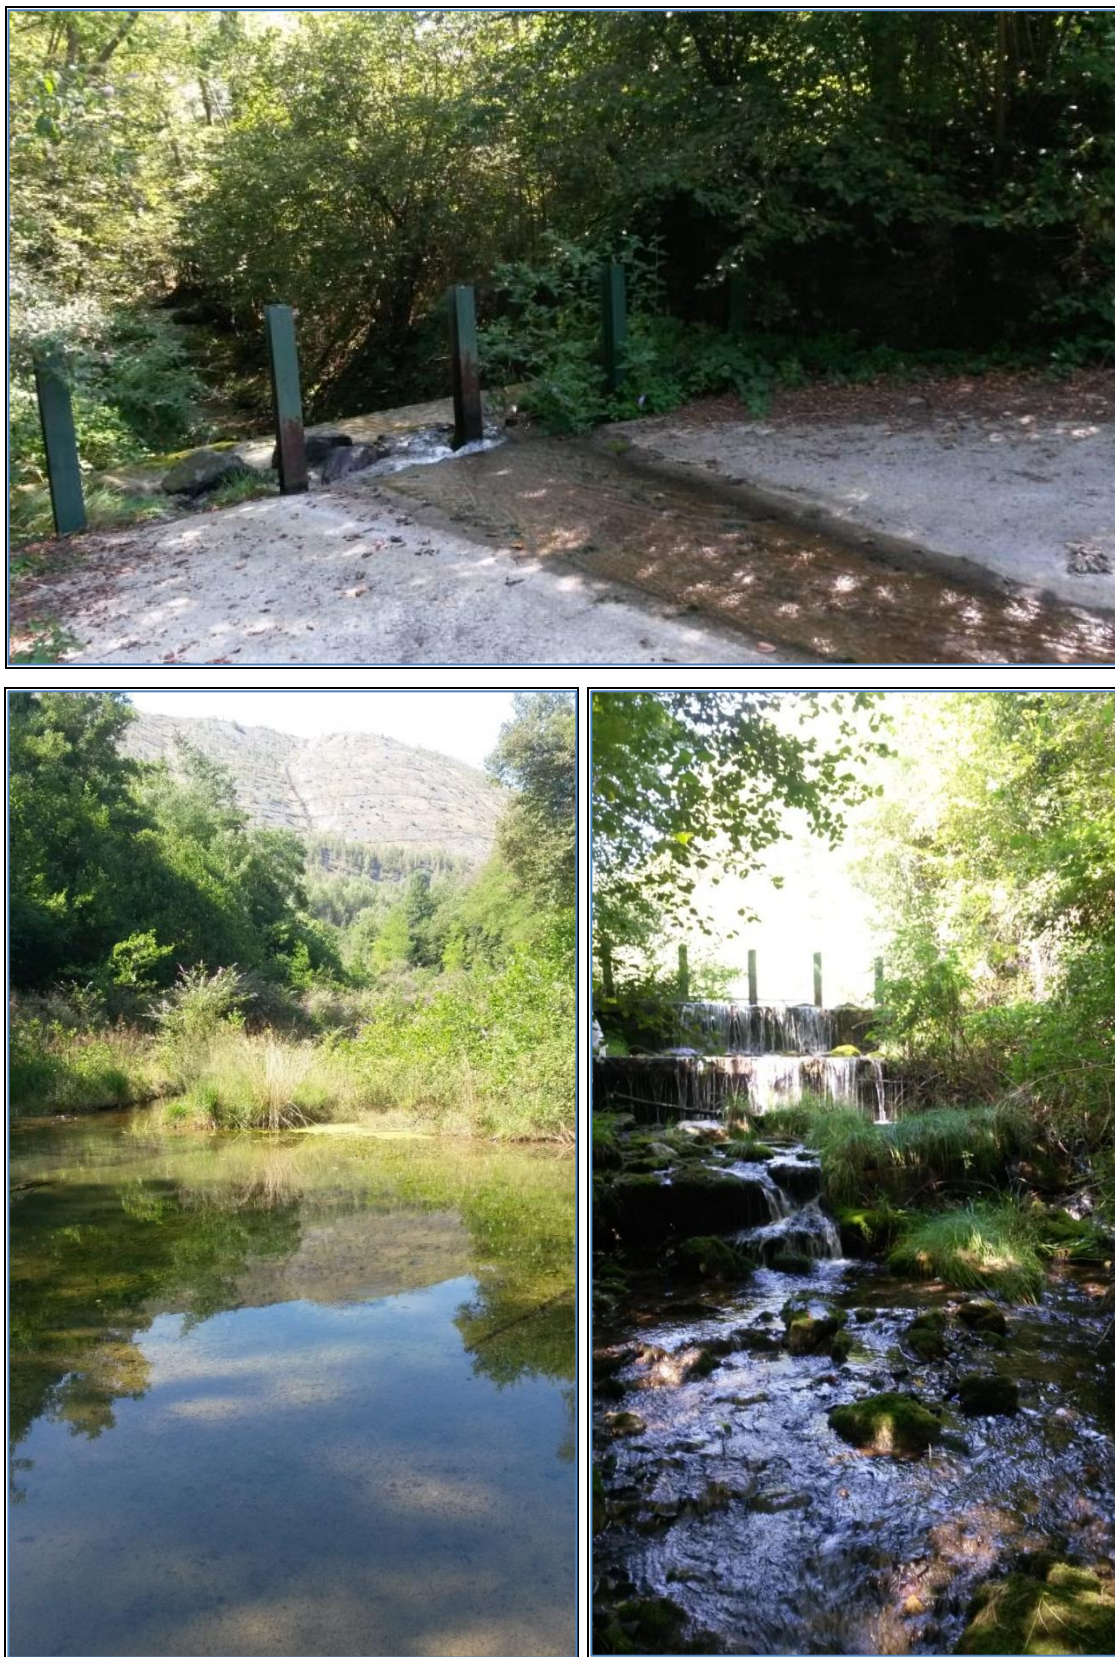
**Figura 19:** Bacino deposizionale e briglia selettiva di valle del T. Fandaglia

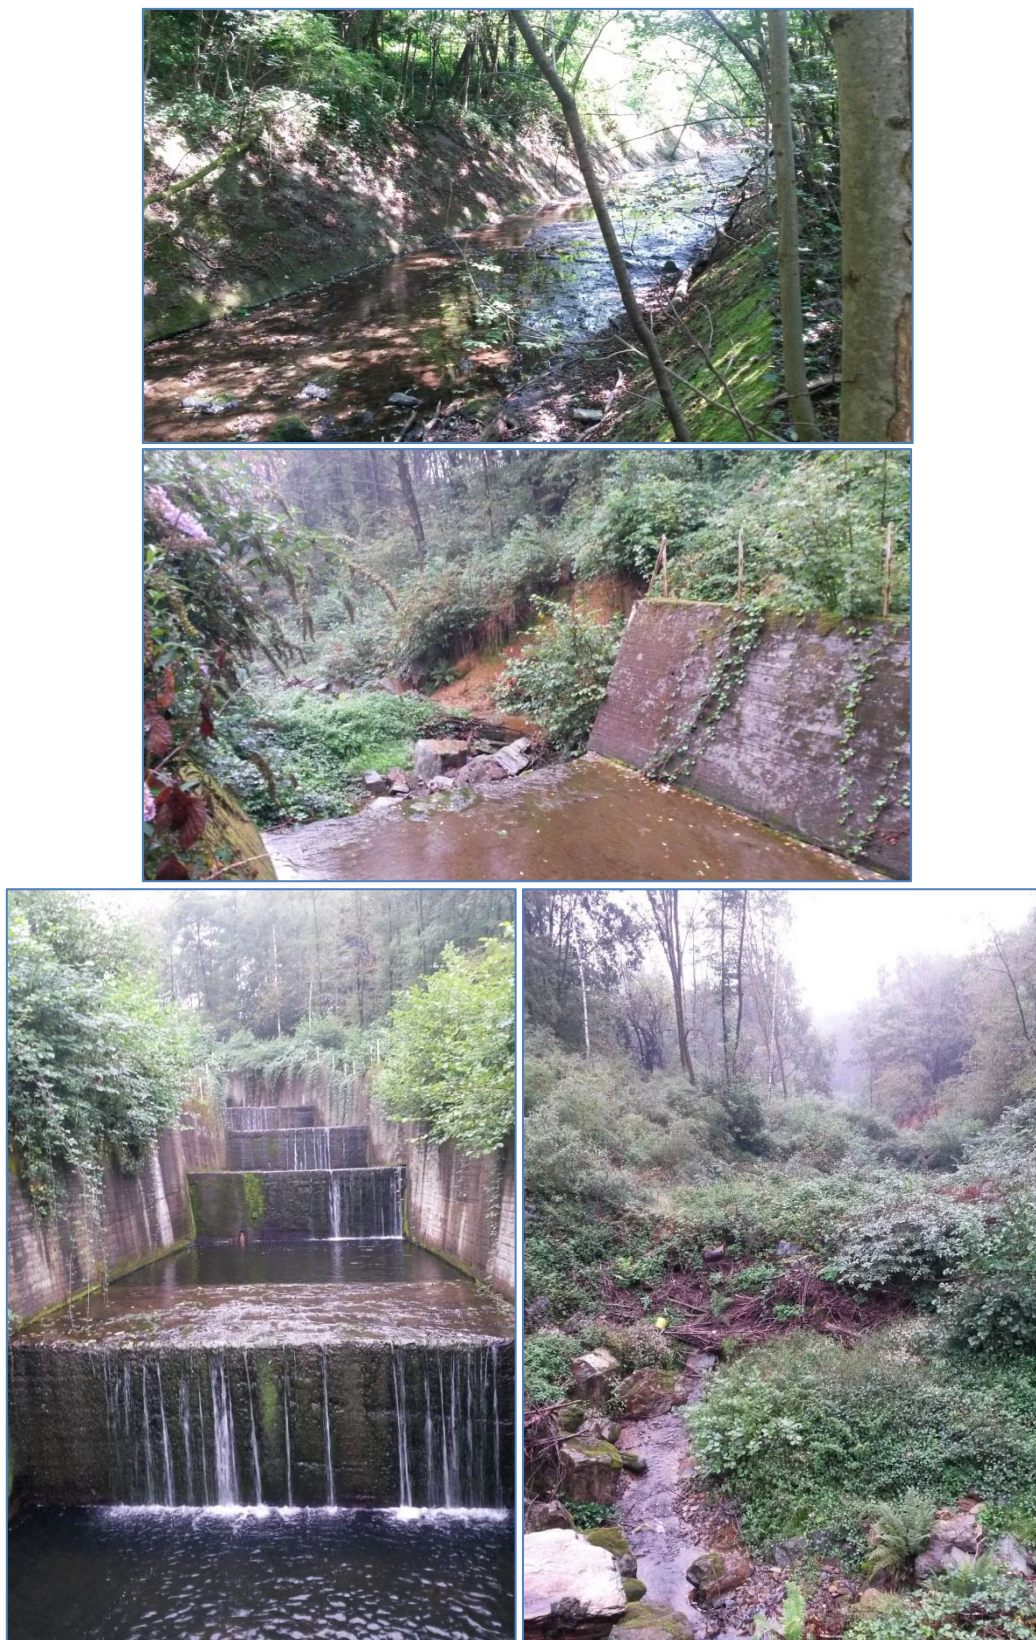
**Figura 20:** Sistemazione idraulica del Rio a Nord di C.se Berchera: tratti rivestiti, alternanze di briglie e vasche di decantazione, bacini di deposizione

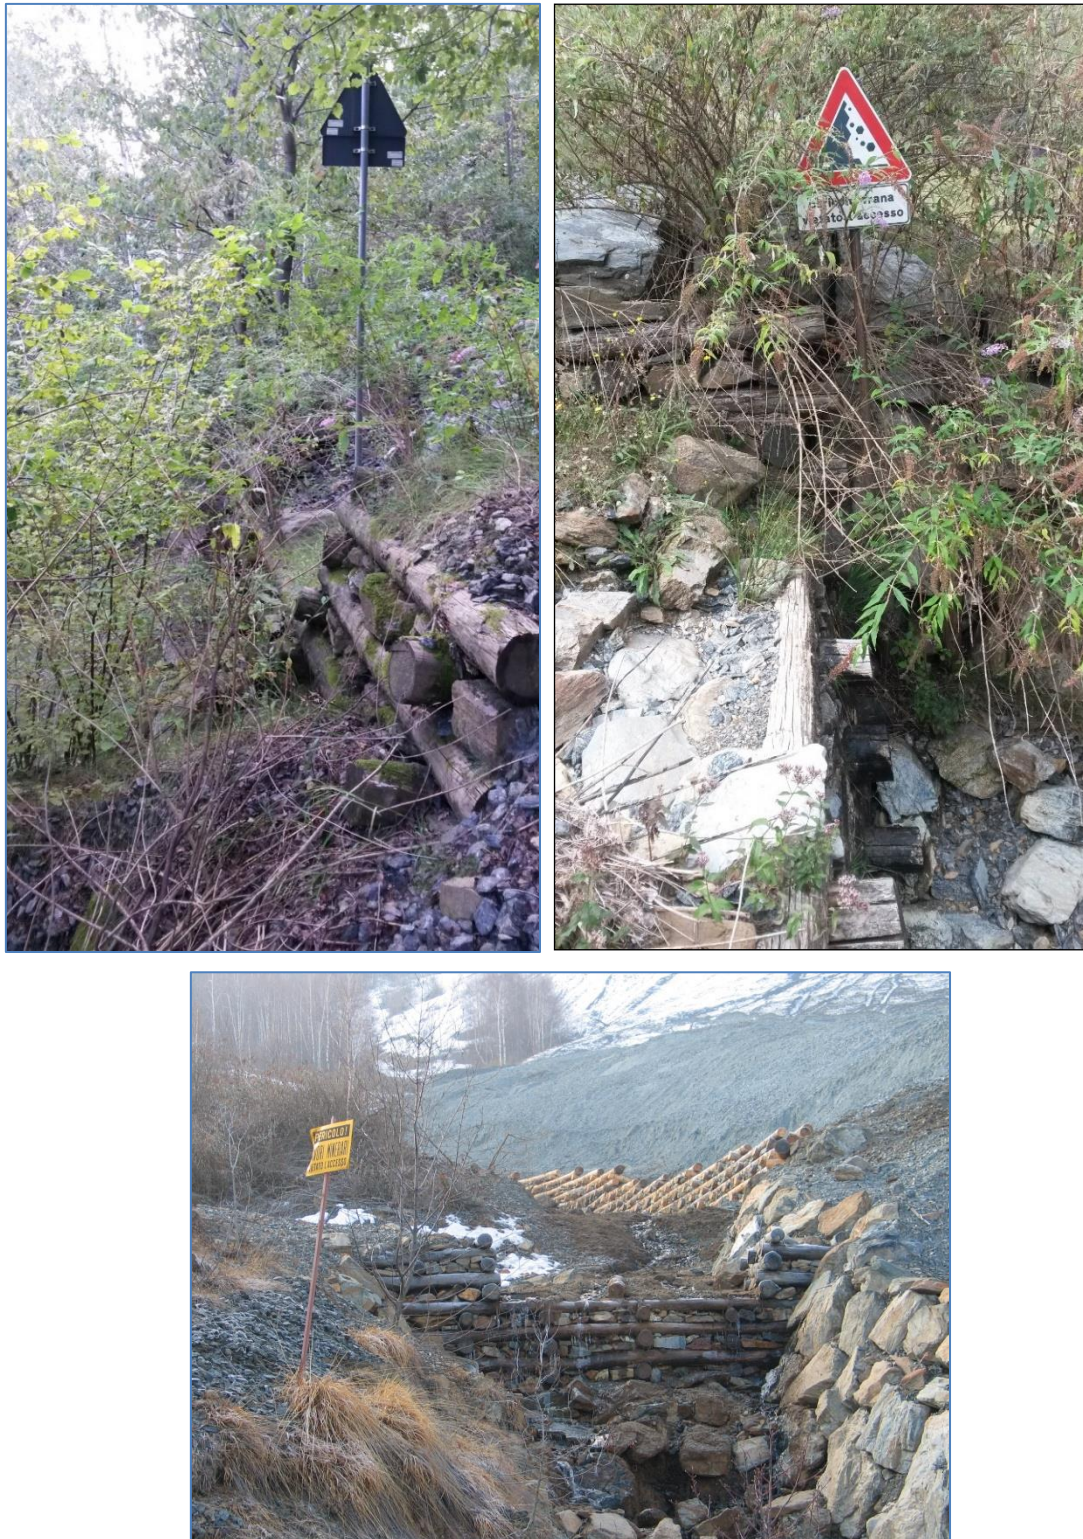
**Figura 21:** Sistemazioni idrauliche lungo il Rio Est, da monte verso valle; condizioni attuali delle briglie in legname e pietrame; foto in basso, relativa alla fase di costruzione, di R.S.A. (marzo 2006)

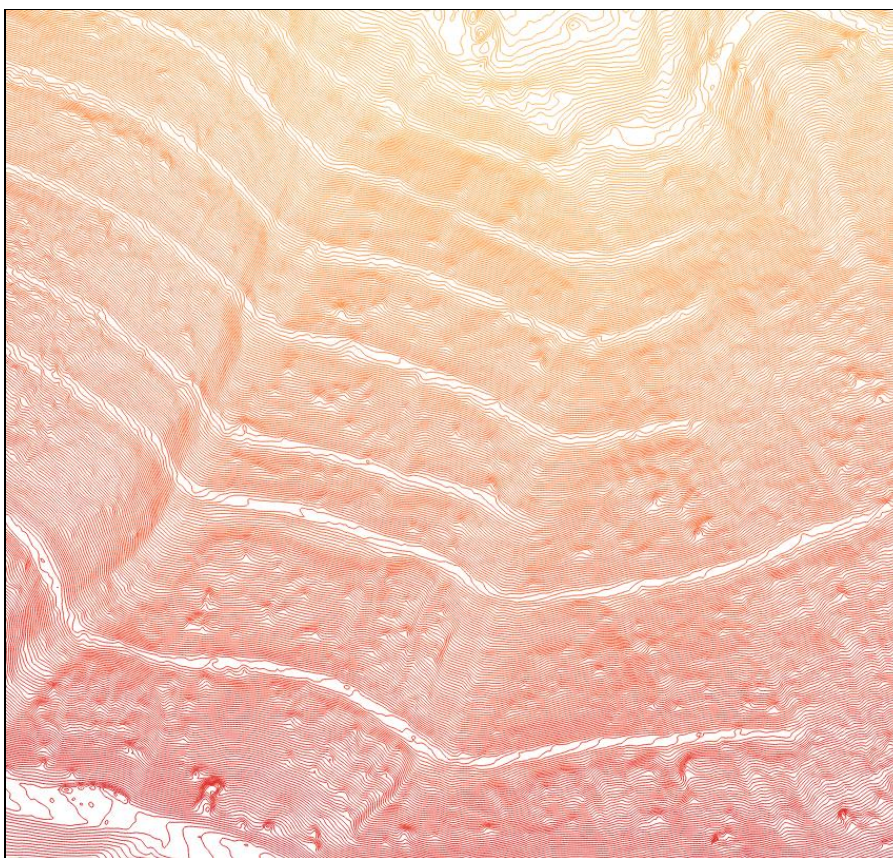
Figura 43: Ricostruzione delle curve di livello – settore centrale tra piede dell'unglia e cumulo Ovest (a sx.); equidistanza 0.5 metri
