SITO DI BONIFICA DI INTERESSE NAZIONALE DELLA EX MINIERA DI AMIANTO DI BALANGERO E CORIO

OPERE DI M.I.S.P. DISCARICA LAPIDEA LATO CORIO E OPERE IDRAULICHE IN T.TE FANDAGLIA. S.I.N. EX MINIERA AMIANTO DI BALANGERO E CORIO

PROGETTO ESECUTIVO

Tavola		Titolo	
A01		RELAZIONE GENERALE	
C.U.P.		Data 10/2021	Scala
Revisione	Descrizione	Data	Redatto
00	Emissione	10/2021

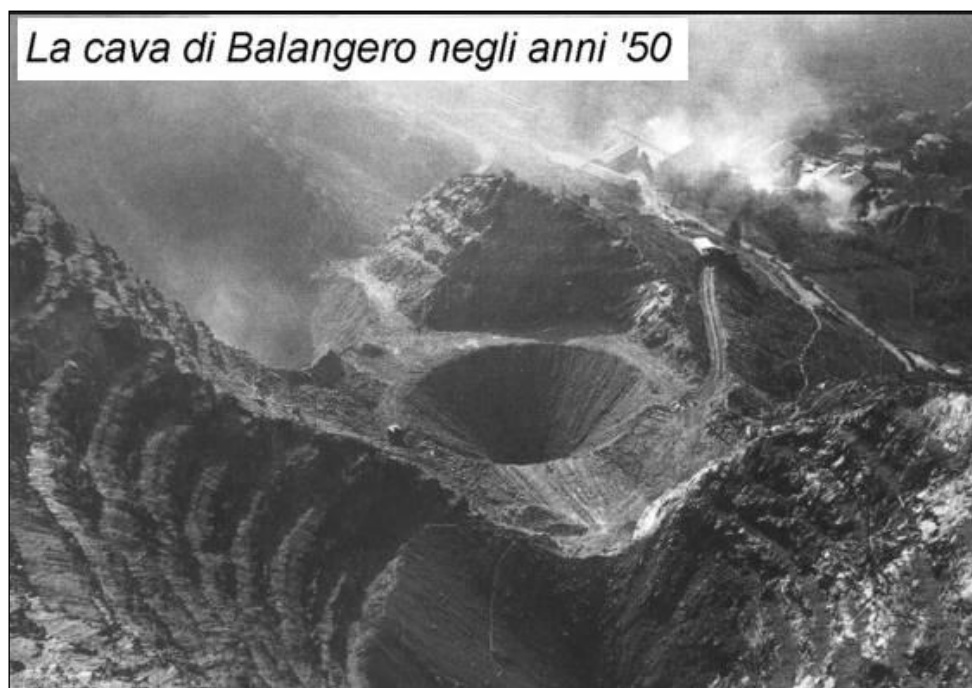
A Balangero erano presenti 6 imbuti a "glory hole", essi erano denominati Celesia, Barutello, S. Barbara, Zero e Bellezza. Erano tutti vicini, la quota di carico del minerale proveniente dagli scavi era di 666 m, mentre l'imbuto Onorato era a 739 m, ma il minerale tramite l'omonima galleria veniva portato a quota 666 m.

Figura 1 – Schema lavorazione a “glory hole”

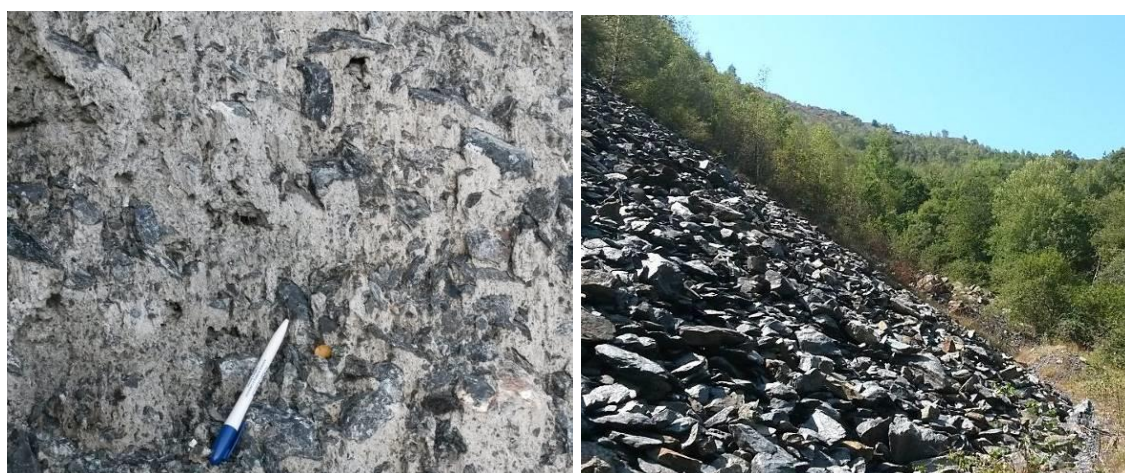
Figura 4 – Le diverse litologie presenti a sx il materiale del corpo della discarica, a destra il piede a grossi blocchi di raccordo al fondovalle

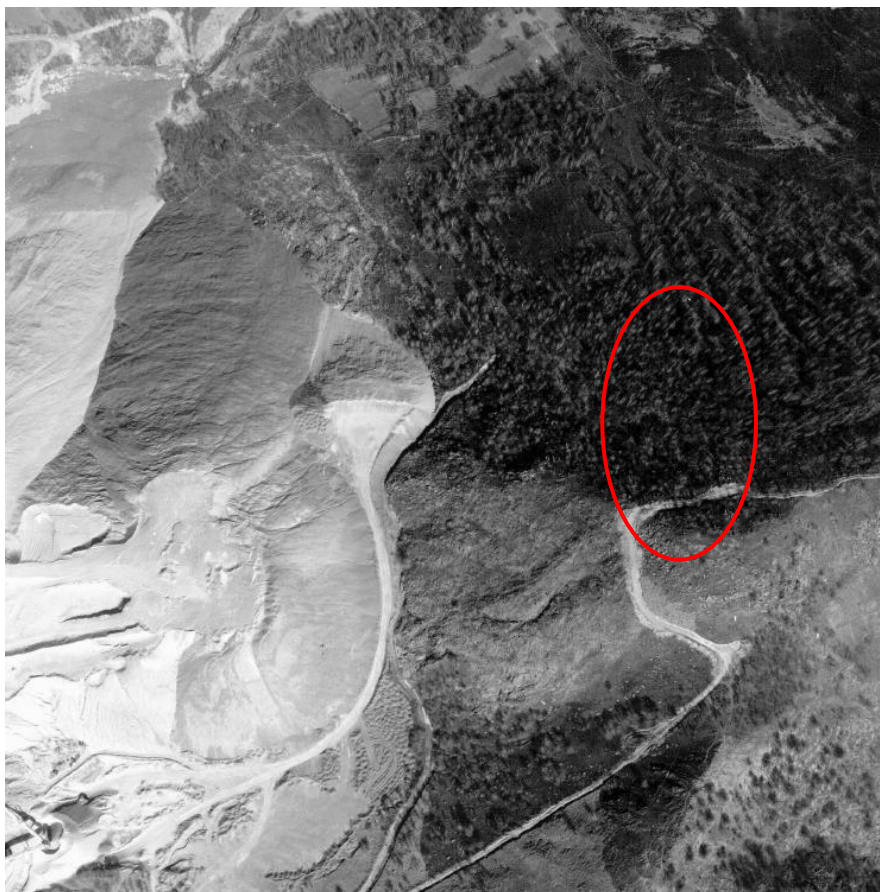
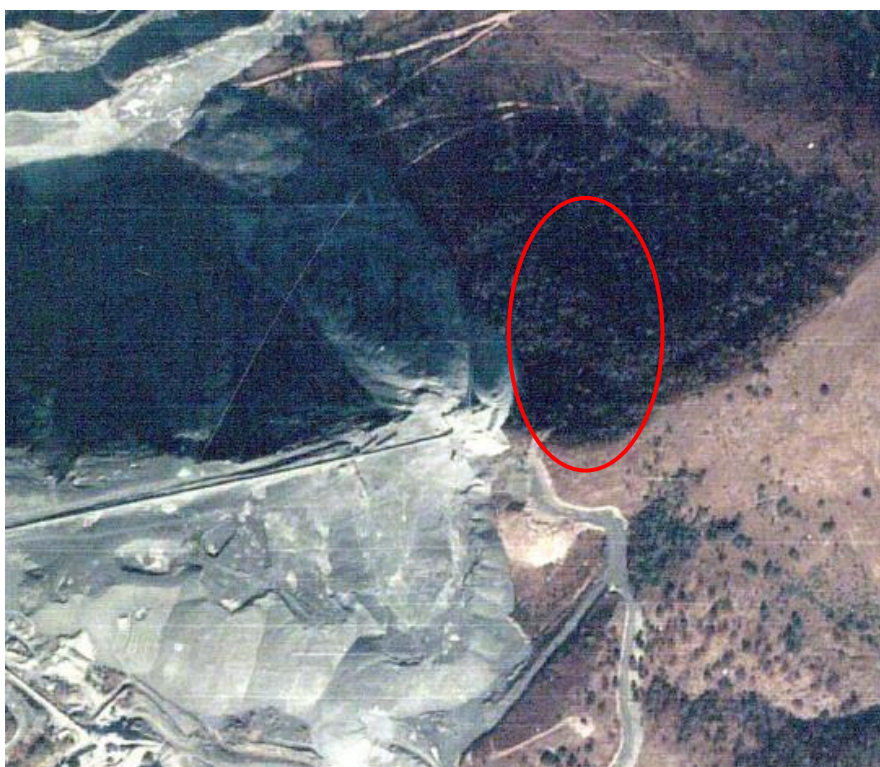
Figura 6 – Evoluzione temporale di edificazione della discarica a oblitterazione del Rio Prato (nel cerchio rosso il settore di interesse)

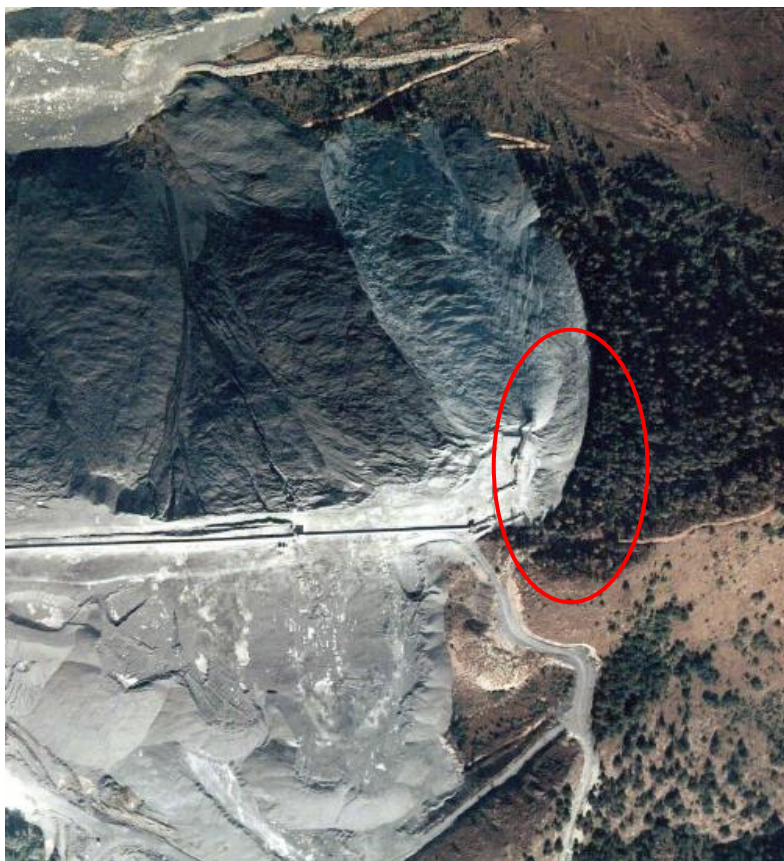
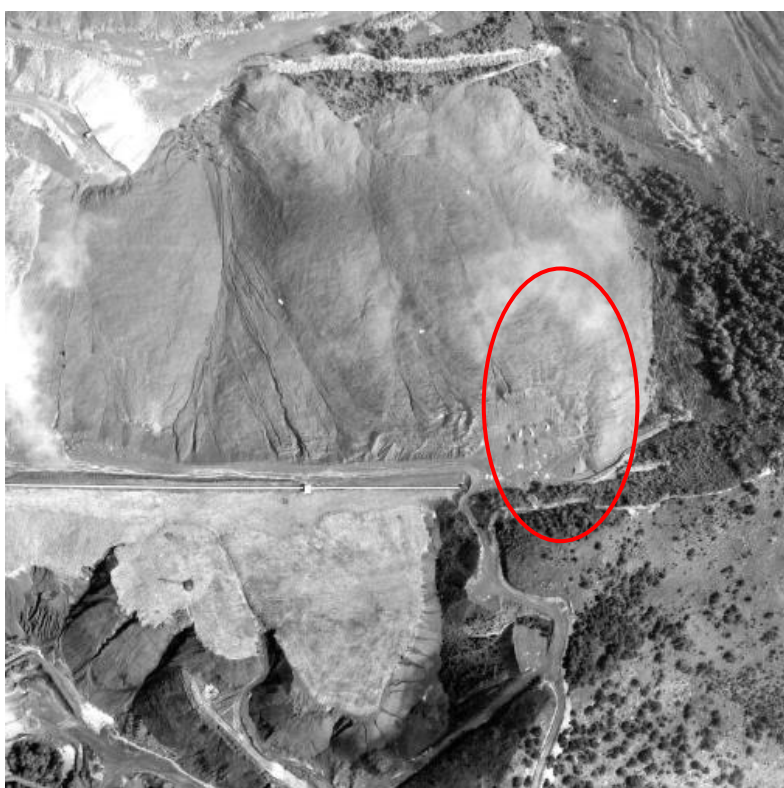
Figura 7 – Evoluzione temporale di edificazione della discarica a oblitterazione del Rio Prato (nel cerchio rosso il settore di interesse)

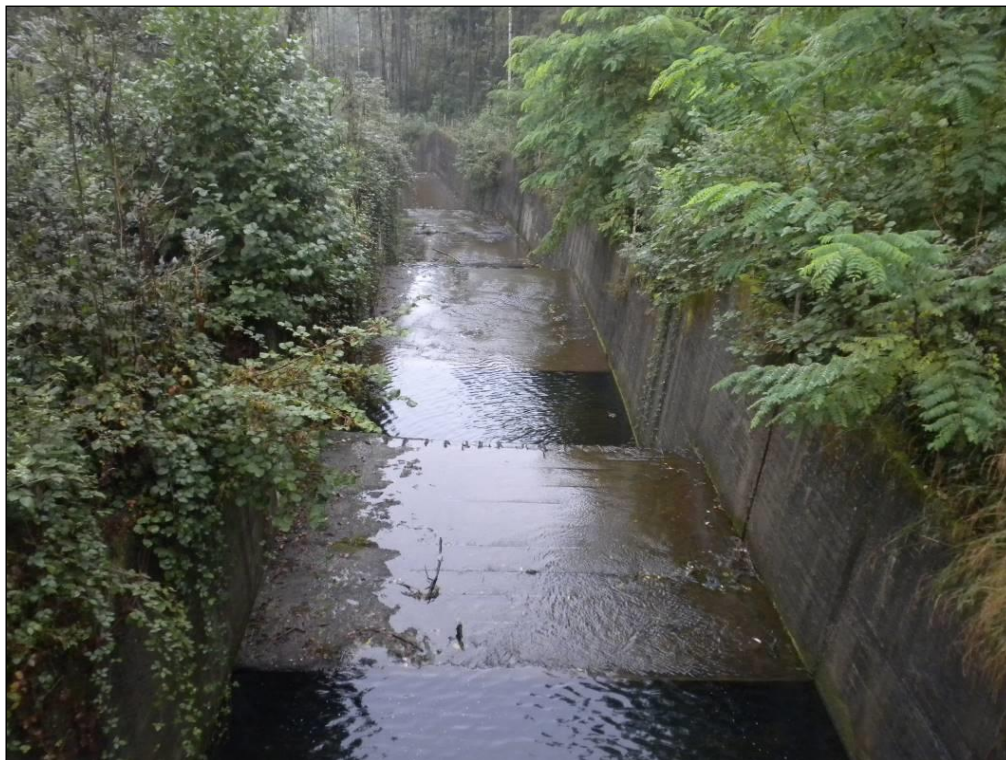
Figura 8 – Particolare del canale artificiale di deviazione delle acque della testata del Rio Fandaglia verso l'alveo del Rio Fornaci

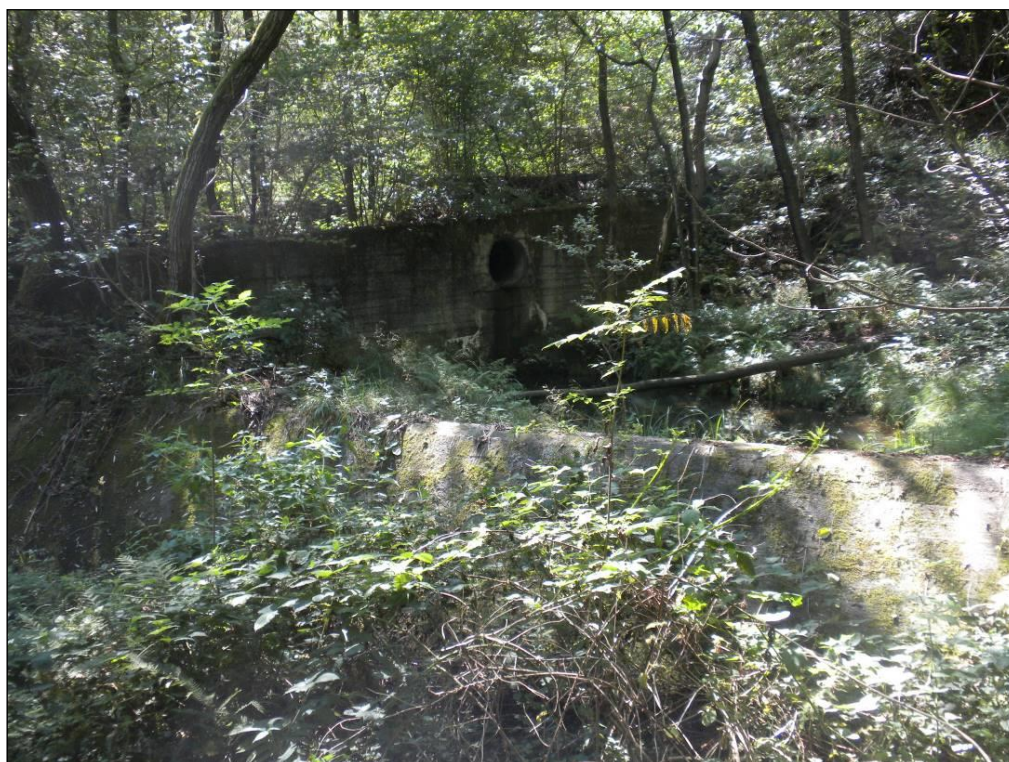
Figura 9 – Vista frontale del bacino di sedimentazione posto alla testata del canale artificiale di deviazione delle acque verso il Rio Fornaci

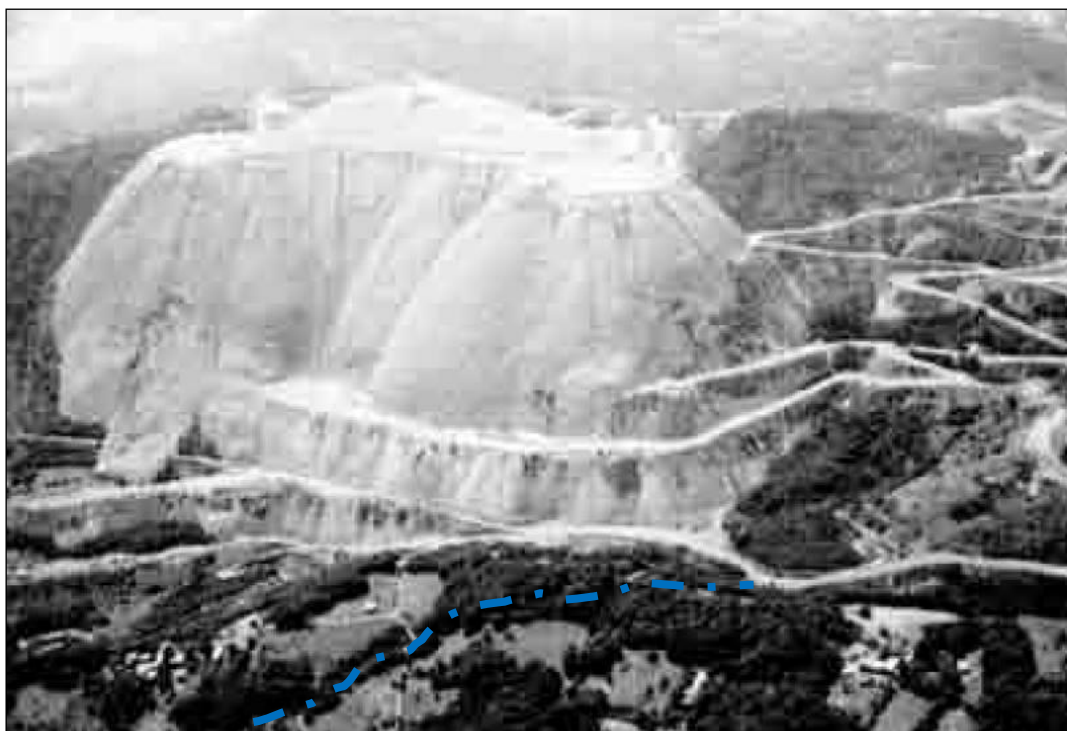
Figura 10 – Vista frontale della discarica lato Corio (foto tratta Amianto naturale in Piemonte – Arpa Piemonte, 2008) in tratteggio azzurro la deviazione operata sulla rete idrografica

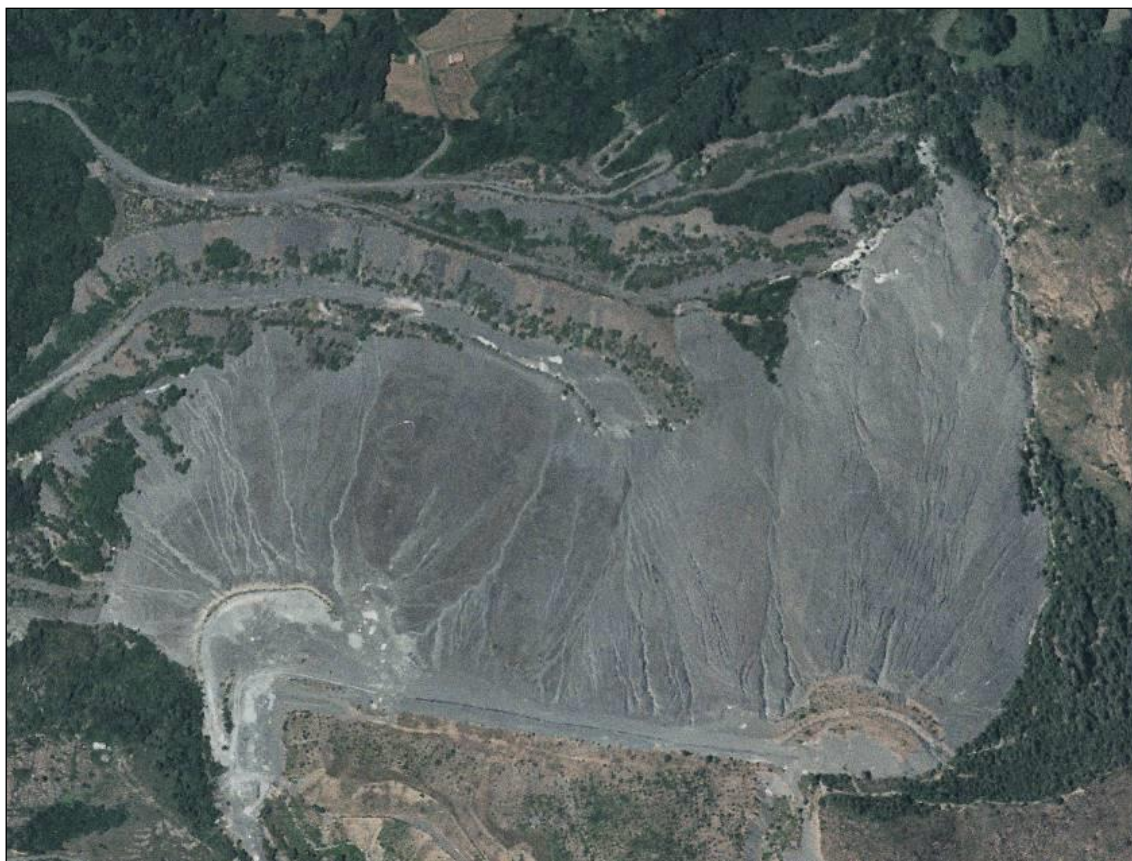
Figura 11 – Vista aerea della discarica lato Corio anno 2000 (Geo Portale nazionale) con evidenti i fenomeni erosivi superficiali

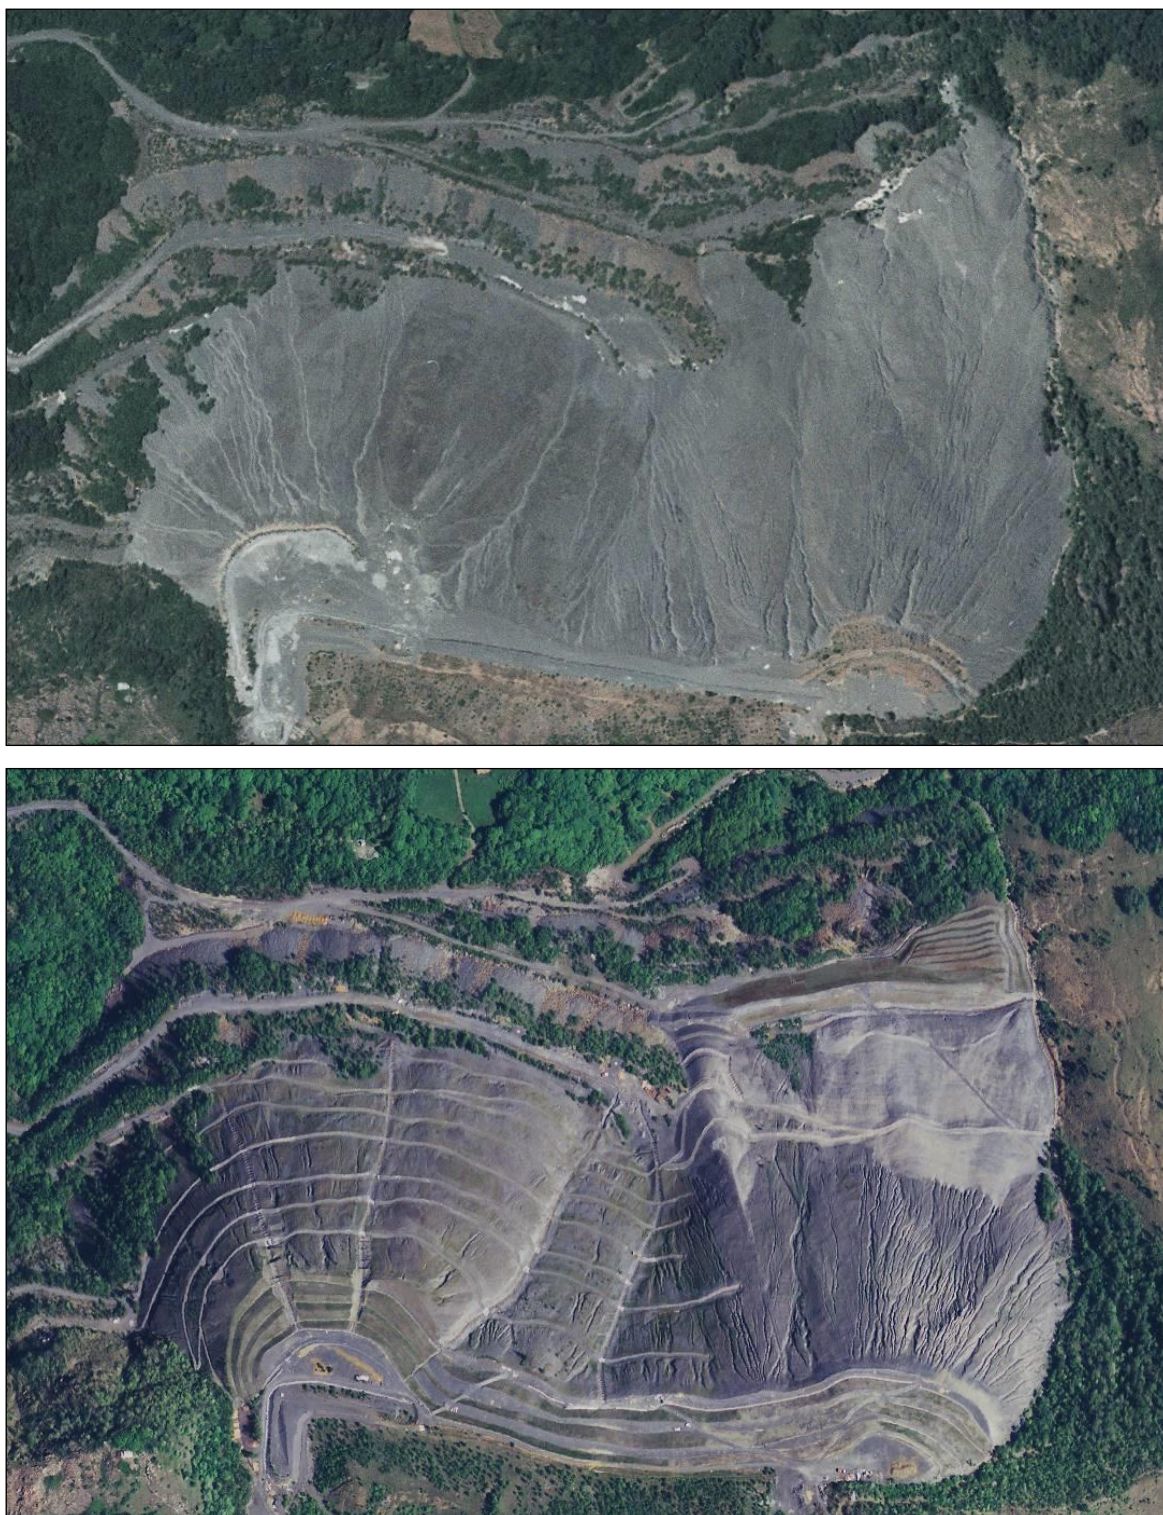
Nella figura seguente si riporta un raffronto tra lo stato dei luoghi ante operam (anno 2000) e lo stato dei luoghi post operam (anno 2006). Nella pagina successiva si riporta invece lo stato dei luoghi al 2012.

Figura 13 – Raffronto in vista aerea della discarica lato Corio anno 2000 e anno 2006 (Geo Portale nazionale) con opere realizzate

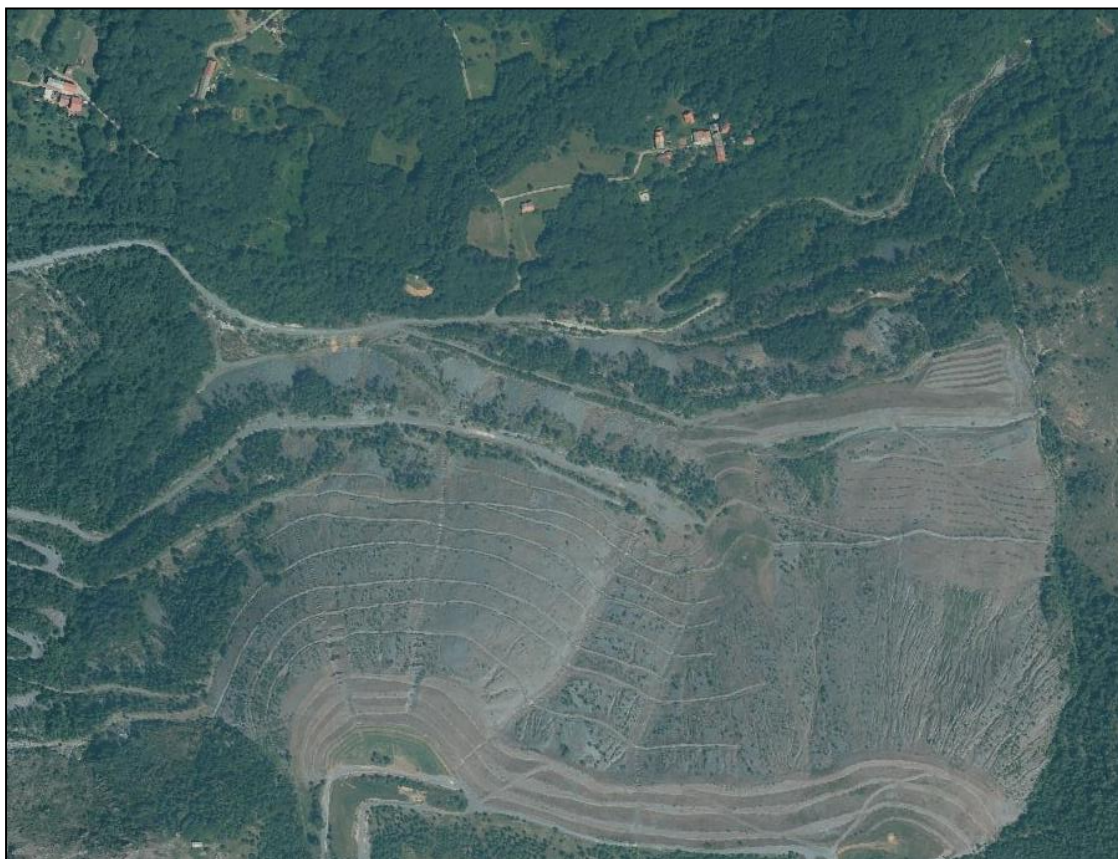
Figura 14 – Vista aerea della discarica lato Corio anno 2012 (Geo Portale nazionale)

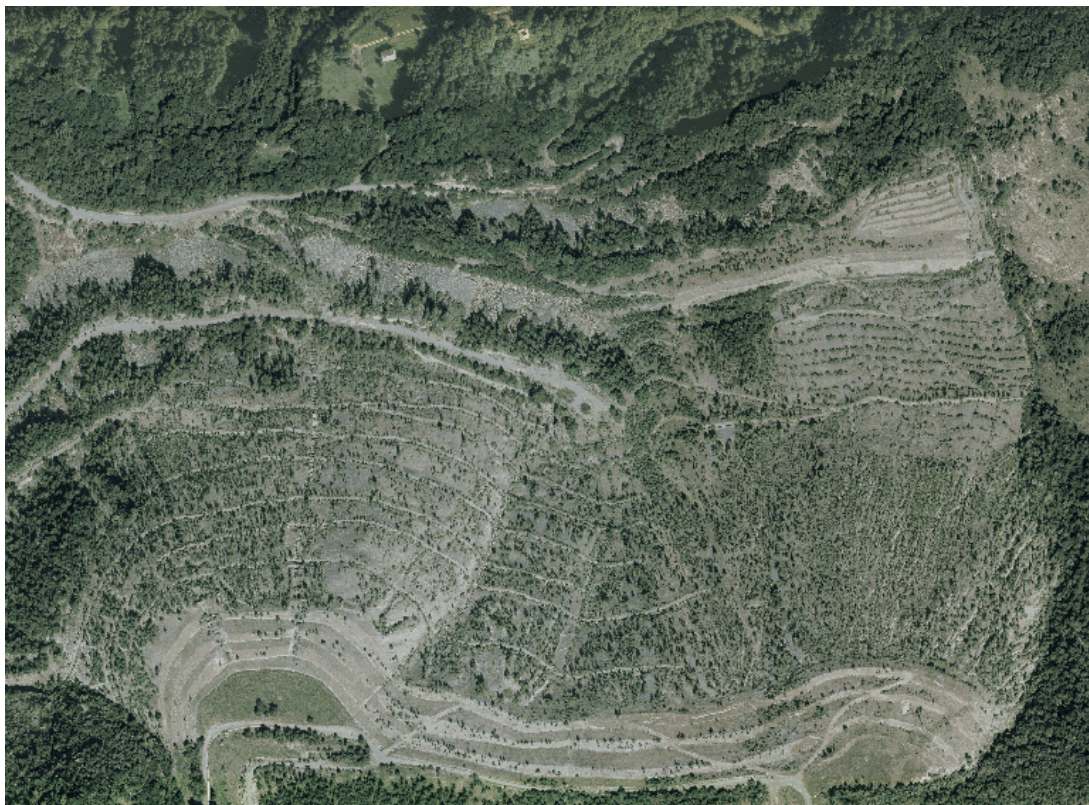
Figura 15 – Vista aerea della discarica lato Corio anno 2018 (Geo Portale Piemonte)

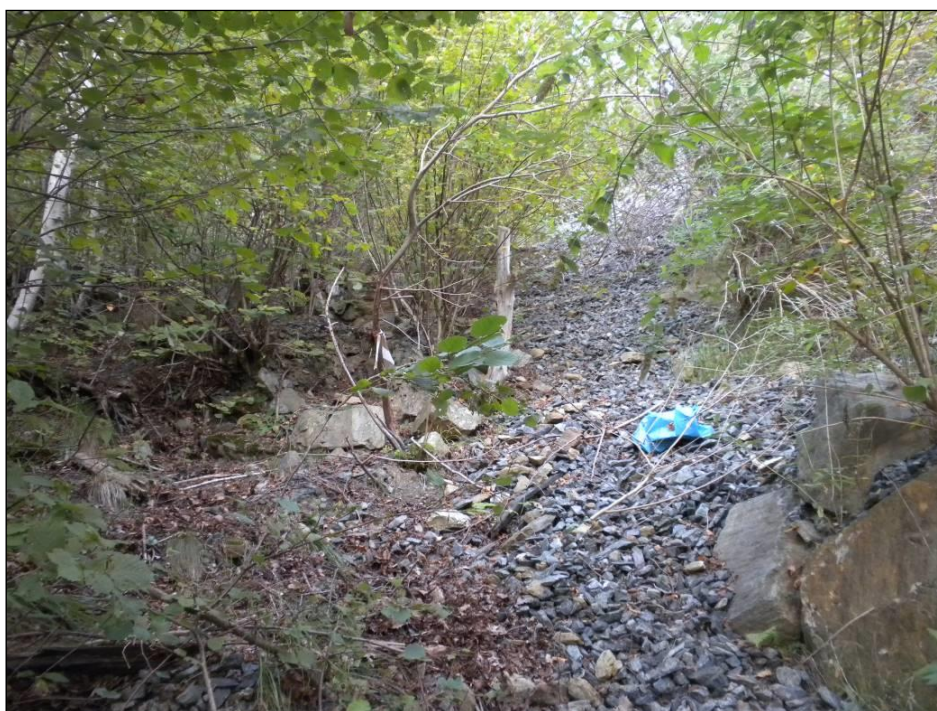
- in corrispondenza dell'impluvio presente al limite est del sito si è osservata, in special modo nel settore di monte, l'obliterazione dell'asta a causa dell'innescò in sponda sinistra di un movimento gravitativo che nella sua zona di accumulo ha interessato l'alveo; il trascinarsi di materiale verso valle ha comportato anche il sovralluvionamento a tergo delle opere esistenti con innescò di sifonamenti laterali.

Figura 16 – Tratto dell'alveo al limite est del sito (vista da valle verso monte)

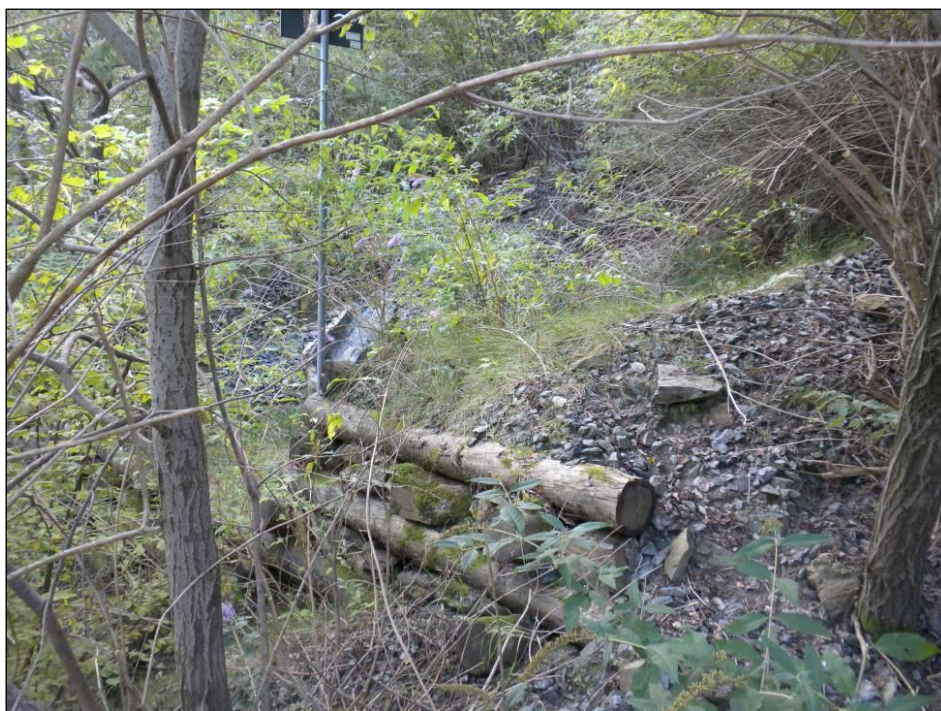
Figura 17 – Tratto d'alveo del Rio Est in corrispondenza di un'opera trasversale esistente

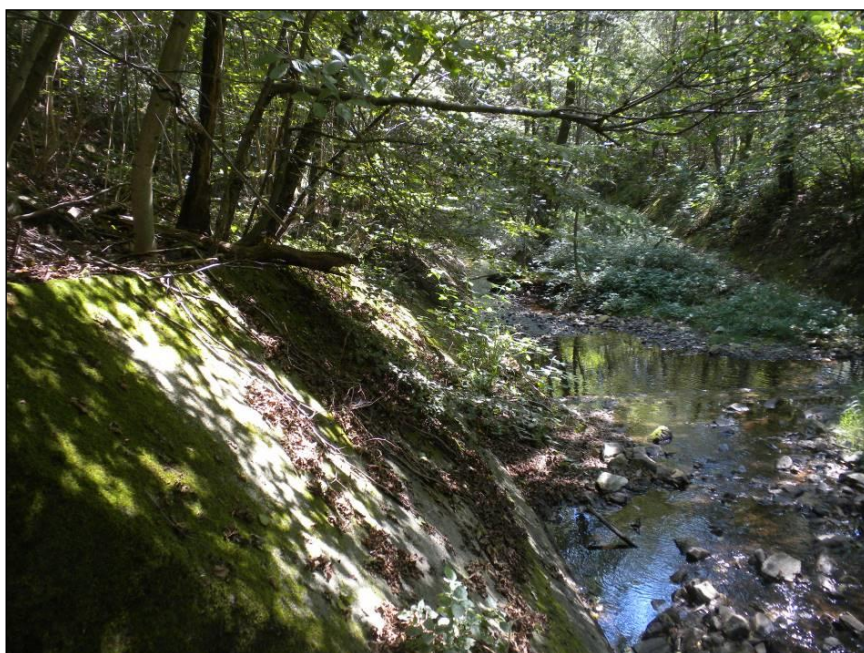
- In corrispondenza del settore di testata del canale artificiale di deviazione delle acque verso il Rio Fornaci si osserva la completa oblitterazione del bacino di sedimentazione posto nel settore di raccordo tra alveo naturale proveniente da monte e lo scarico delle acque provenienti dal settore Ovest del sito minerario; tale oblitterazione comporta un principio di deposito di materiale nel settore iniziale del canale che invece risulta sgombro procedendo verso valle.

Figura 19 – Vista da monte del tratto iniziale del canale in artificiale verso il Rio Fornaci

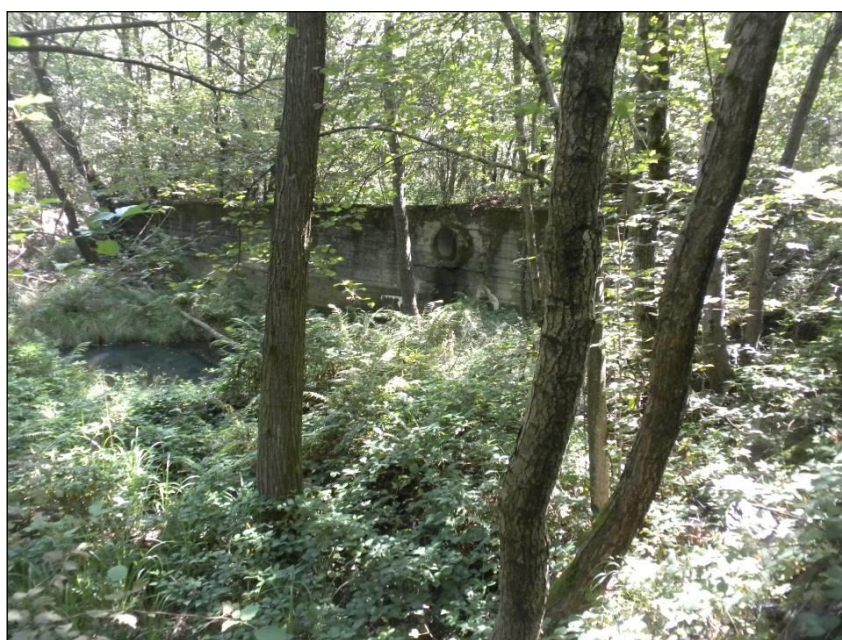
Figura 20 – Vista da monte del bacino di sedimentazione colonizzato dalla vegetazione

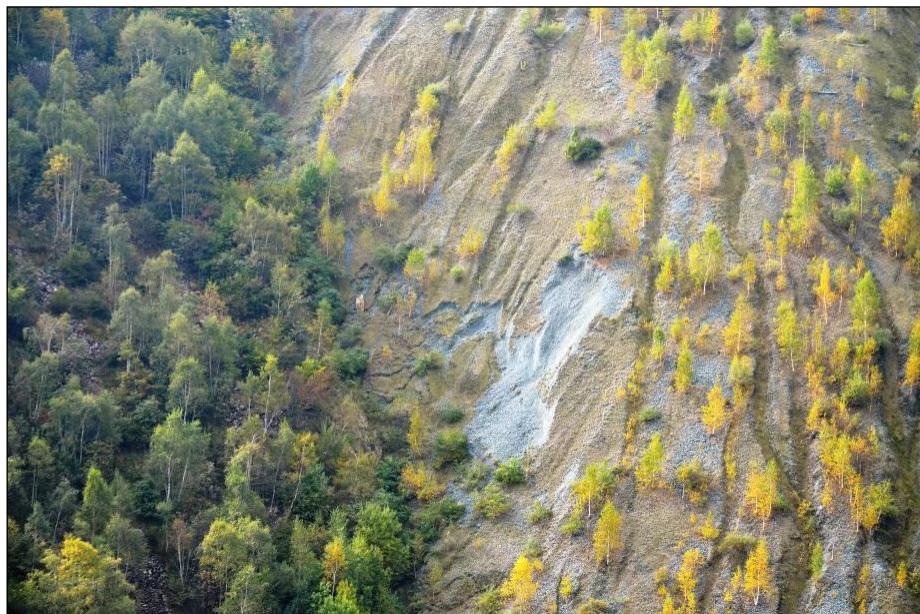
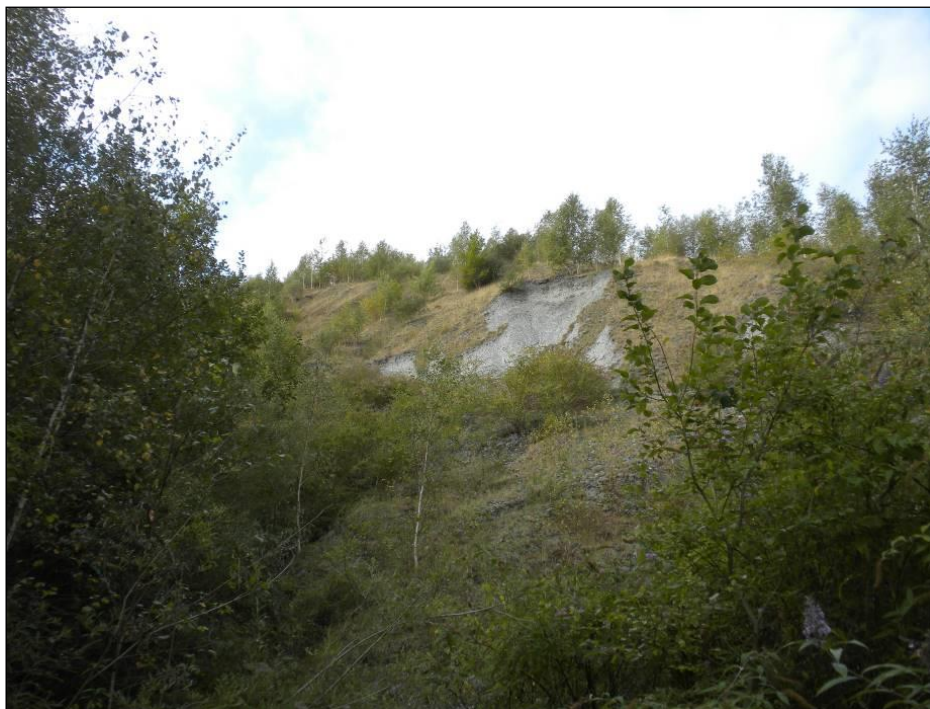
- in corrispondenza del settore est come già accennato al punto precedente si rileva la presenza di un movimento gravitativo di tipo superficiale con direzione di scorrimento verso NE ed accumulo verso l'alveo del rio qui presente. Si tratta di uno scivolamento della coltre superficiale connesso alle elevate pendenze locali che caratterizzano il settore di raccordo della discarica al versante naturale.

Figura 21 – Vista frontale e dal basso del dissesto al limite est del corpo di discarica

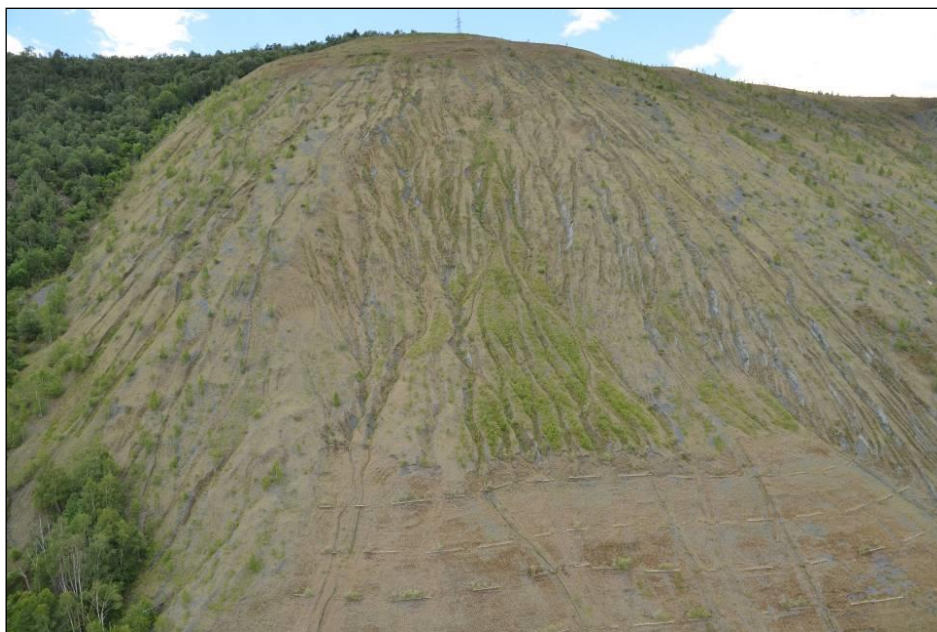
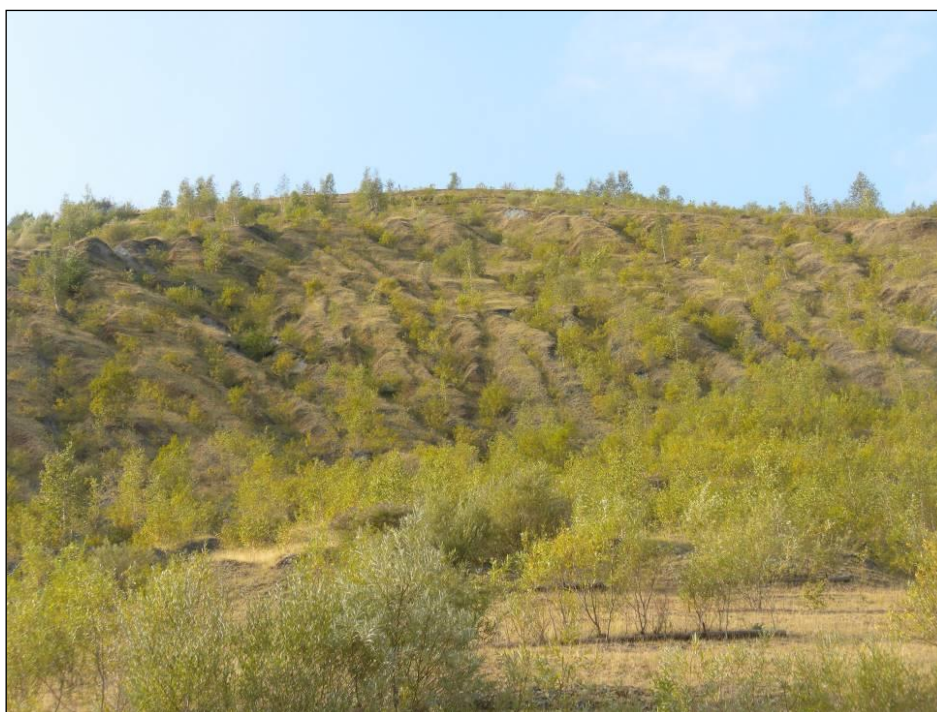
- In corrispondenza del settore est, dall'impluvio che delimita il corpo di discarica, sino ai margini occidentali della nicchia di distacco di un pregresso movimento gravitativo profondo e a partire dalla base della gradonatura operata in passato al coronamento la superficie topografica è interessata da profondi solchi erosivi per la gran parte attivi, con indizi di incipiente colonizzazione vegetativa.

Figura 22– Vista frontale e dal basso del settore est del corpo di discarica già interessato in passato da interventi di sistemazione

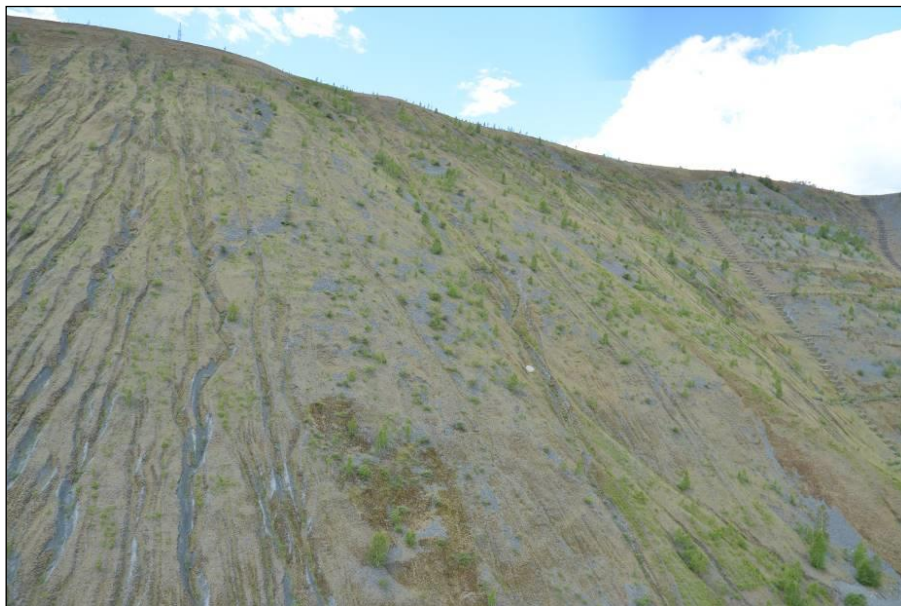
- In corrispondenza del settore compreso tra il coronamento del pregresso movimento gravitativo profondo e lo sperone in rilevato posto in posizione mediana del corpo di discarica il fenomeno di erosione lineare si riduce fortemente rispetto ai limitrofi settori di cui al punto precedente; permane comunque un'attività concentrata lungo canali di deflusso preferenziali non stabilizzati associati ad erosioni superficiali con messa a giorno del materiale di discarica.

Figura 23 – Vista frontale del settore di transizione tra corpo est e corpo ovest di discarica

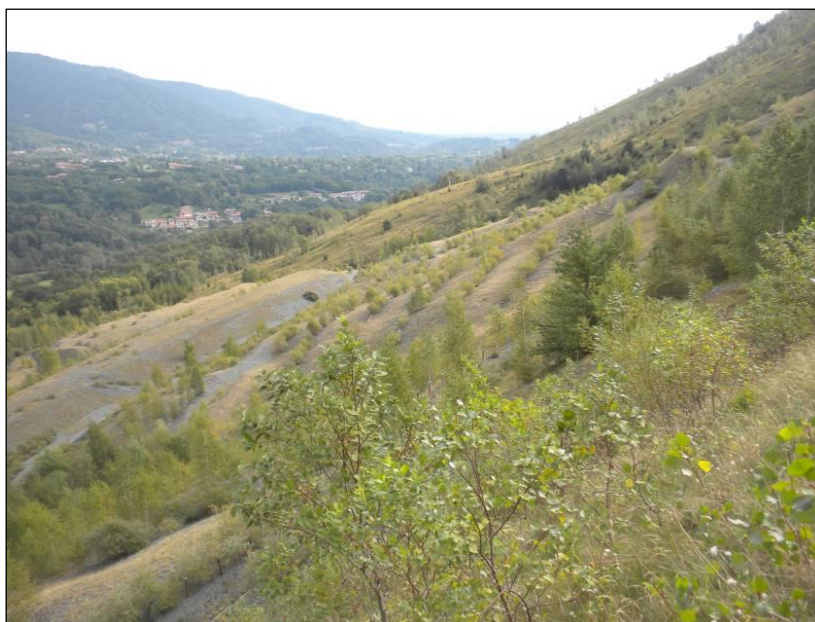
- In corrispondenza dei settori di valle nella zona est ove in passato sono stati già realizzati interventi di stabilizzazione raggiungendo buoni risultati di stabilizzazione superficiale permangono alcune situazioni di criticità da ascrivere sia a fenomeni di erosione superficiale che a incompleto o scarso sviluppo della copertura vegetale

Figura 24– Vista da monte del settore medio terminale del corpo di discarica lato est

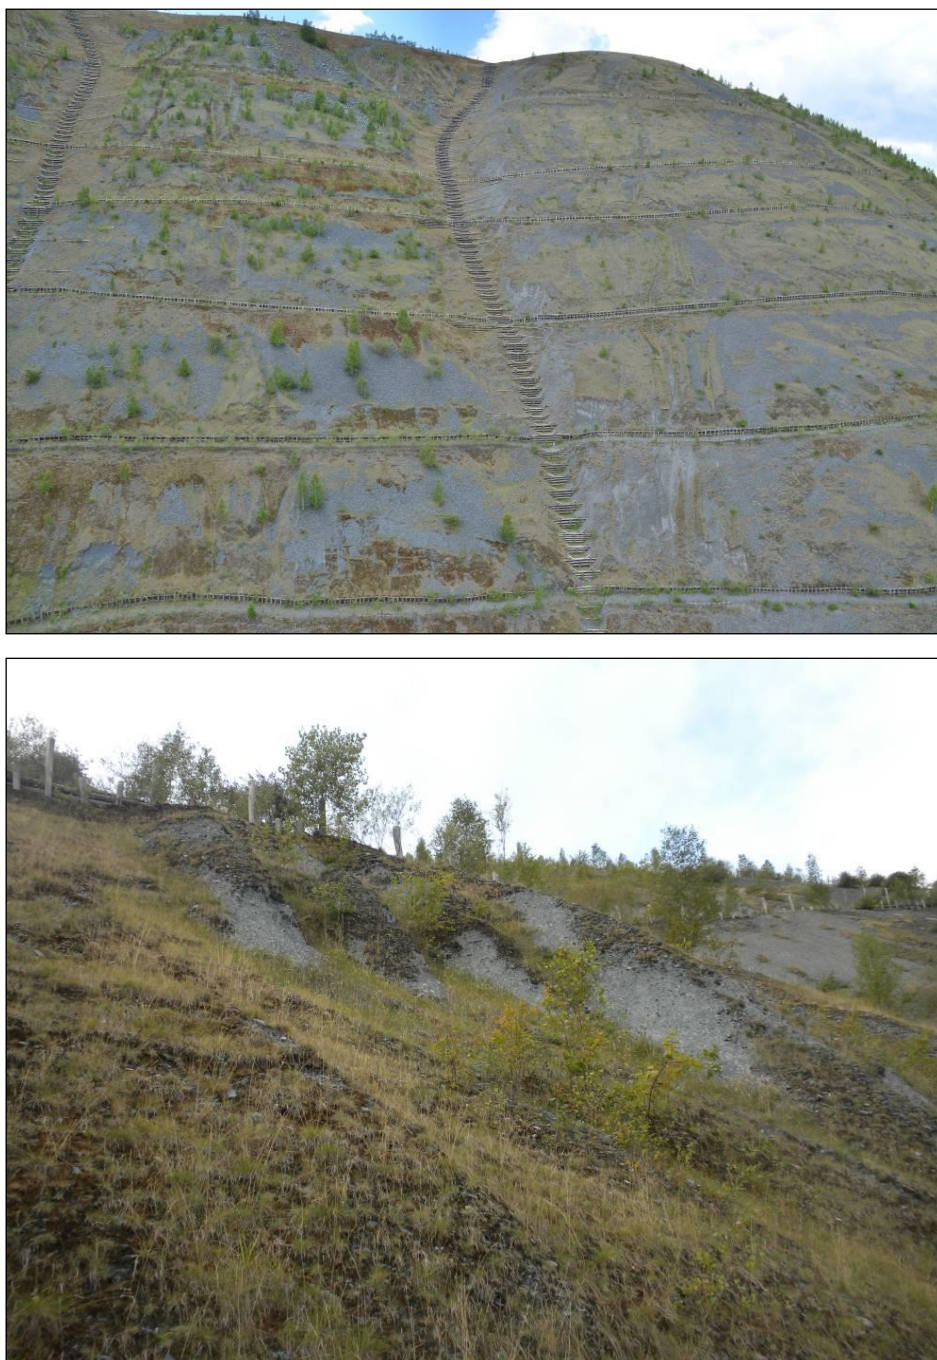
Figura 26 – Vista frontale e dal basso dei fenomeni erosivi e di danneggiamento della copertura vegetale sul lato ovest del corpo di discarica

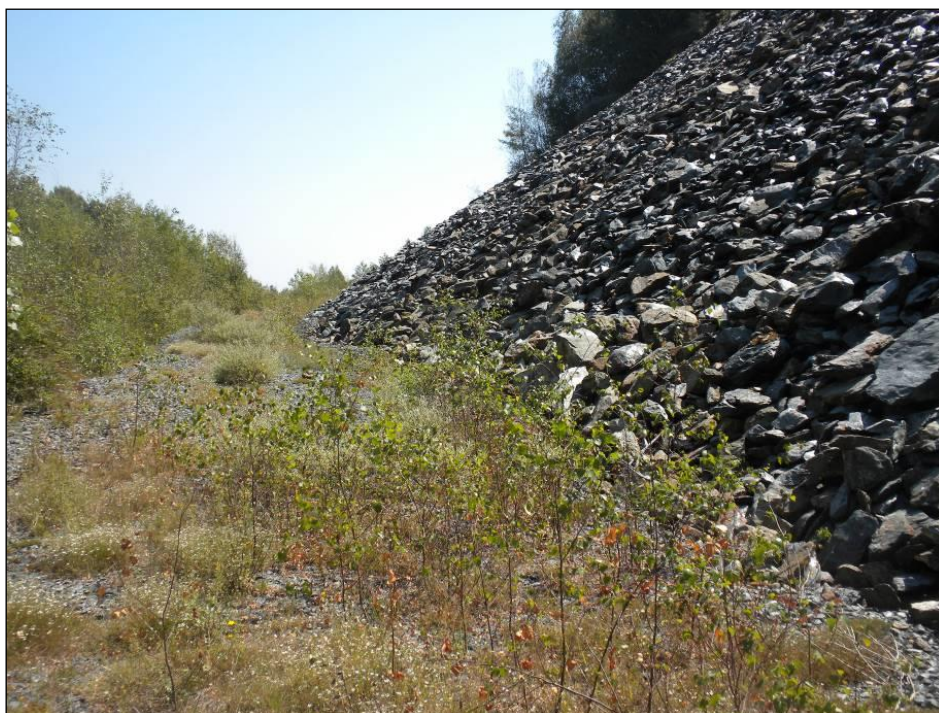
- In corrispondenza del settore ovest del corpo di discarica nel tratto di raccordo al fondovalle i rilevati di contenimento al piede costituiti da pezzature a blocchi risultano a giorno per ampi tratti

Figura 27 – Vista del raccordo tra corpo di discarica lato ovest e fondovalle

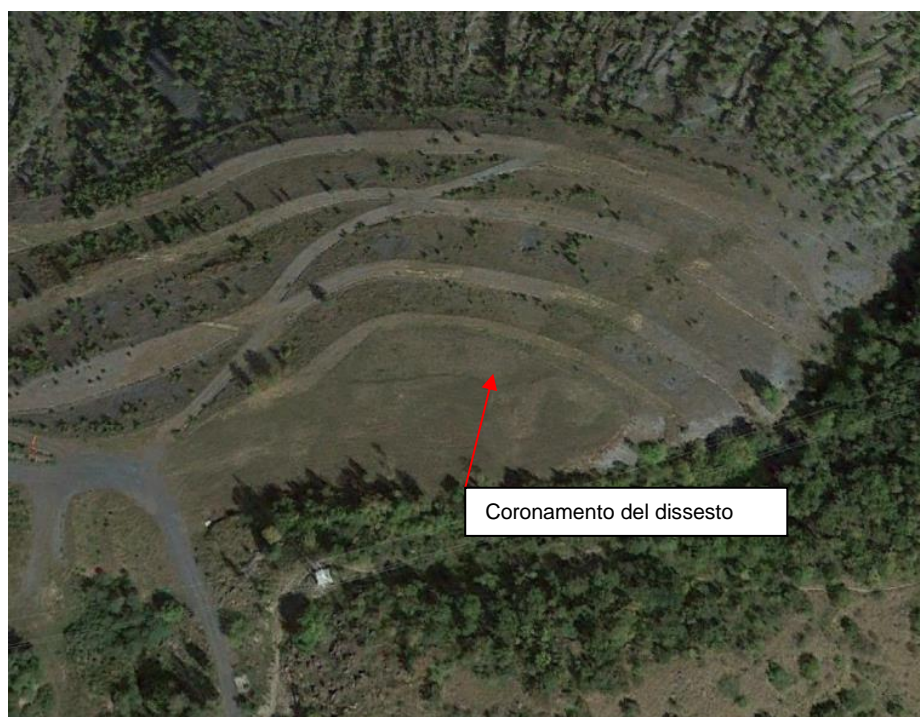
- In corrispondenza del settore SE della discarica presenza di una lineazione di frattura con andamento EW ortogonale alla linea di massima pendenza con dislocazione del terreno di qualche decimetro e sviluppo stimabile in circa 200 m.

Figura 28 – Ubicazione su foto aerea del sito d'intervento con indicazione della linea di frattura evidenziatasi nell'ambito dei depositi detritici

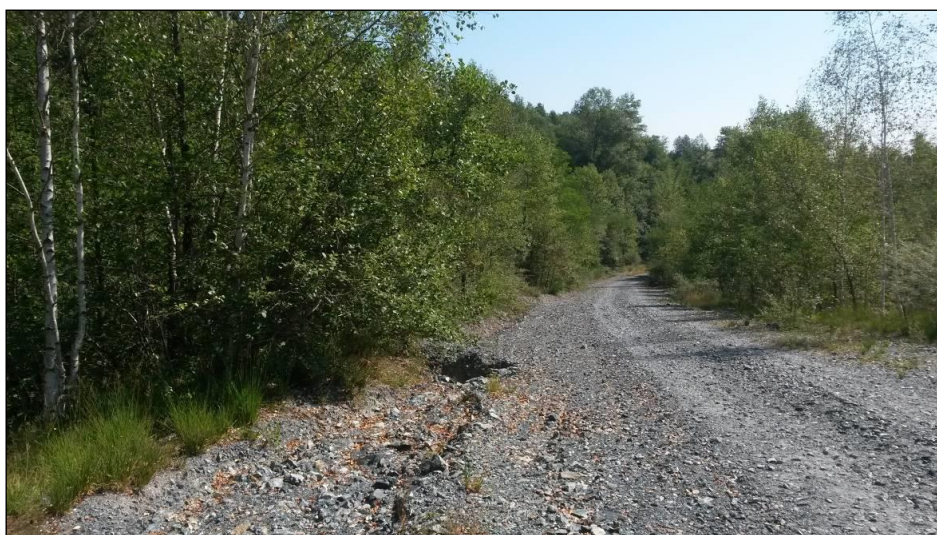
- Le piste di collegamento tra lo spartiacque tra Corio e Balangero e il fondovalle del Fandaglia risultano ancora costituite da materiale sterile di lavorazione.
-

Figura 30 – Particolare della viabilità principale originariamente a servizio del sito minerario ora necessaria per le attività di controllo e manutentive

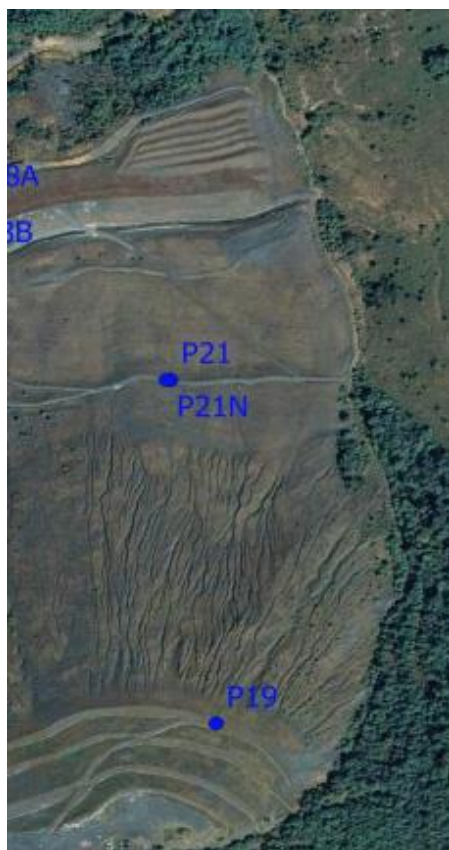
Infine relativamente alla rete piezometrica di misura del livello della falda freatica la verticale di interesse risulta denominata P19, posta in affiancamento alla verticale inclinometrica I19.

Figura 36: Posizione verticali piezometriche
