SITO DI BONIFICA DI INTERESSE NAZIONALE DELLA EX MINIERA DI AMIANTO DI BALANGERO E CORIO

OPERE DI M.I.S.P. DISCARICA LAPIDEA LATO CORIO E OPERE IDRAULICHE IN T.TE FANDAGLIA. S.I.N. EX MINIERA AMIANTO DI BALANGERO E CORIO

PROGETTO ESECUTIVO

Tavola		Titolo	
A01		RELAZIONE GENERALE	
C.U.P.		Data 10/2021	Scala
Revisione	Descrizione	Data	Redatto
00	Emissione	10/2021

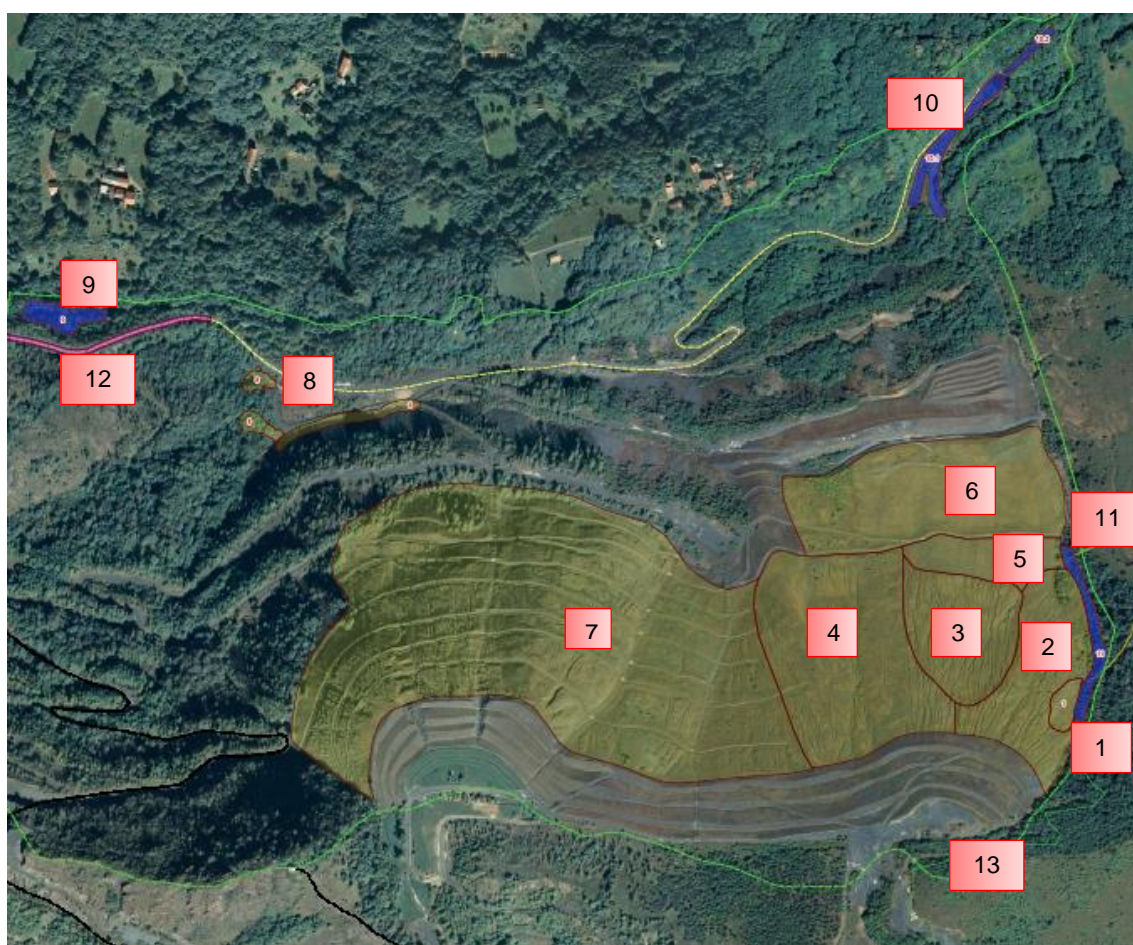
- Ambiti 2, 3 e 4 –Versante cumulo Est
- Ambiti 5 e 6 – Base cumulo Est
- Ambito 7 – Versante cumulo Ovest
- Ambito 8 – Piede cumulo Ovest
- Ambito 9 – T. Fandaglia superiore
- Ambiti 10.1 e 10.2 – T. Fandaglia inferiore
- Ambito 11 – Rio Est e pista di accesso
- Ambito 12 – Rete viaria esistente
- Ambito 13 – Movimento gravitativo sommità cumulo Est

Figura 41 – Quadro d'unione ambiti omogenei di intervento

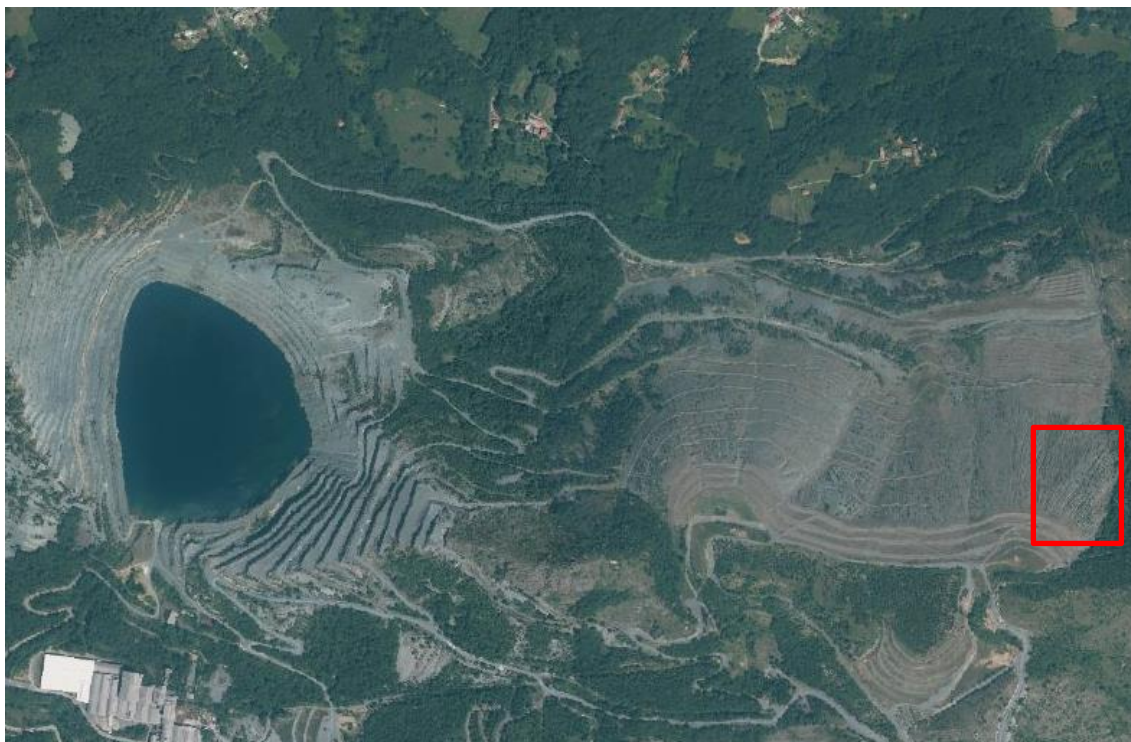
L'area ha un'estensione di circa 750 mq ed è caratterizzata da una frana superficiale attiva, a ridosso del rio Est decorrente sul limite orientale del SIN.

Figura 43 – Inquadramento territoriale Ambito 1

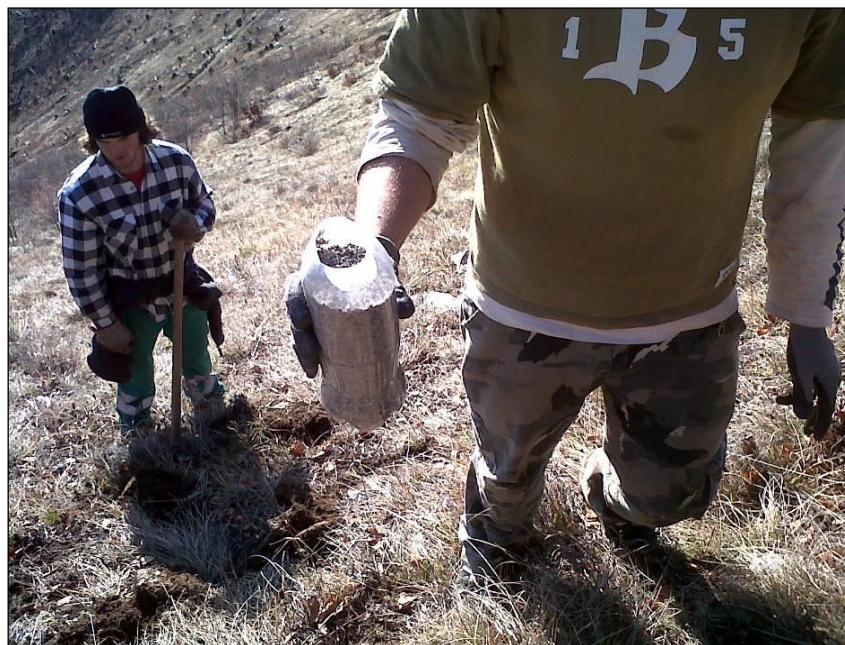
Figura 49 – Vernante: rimboschimento di versante acclive in condizioni di elevata xericità, impianto con miscela arricchita con idroritentore e concimi (prog. e DL TAIGA 2010)

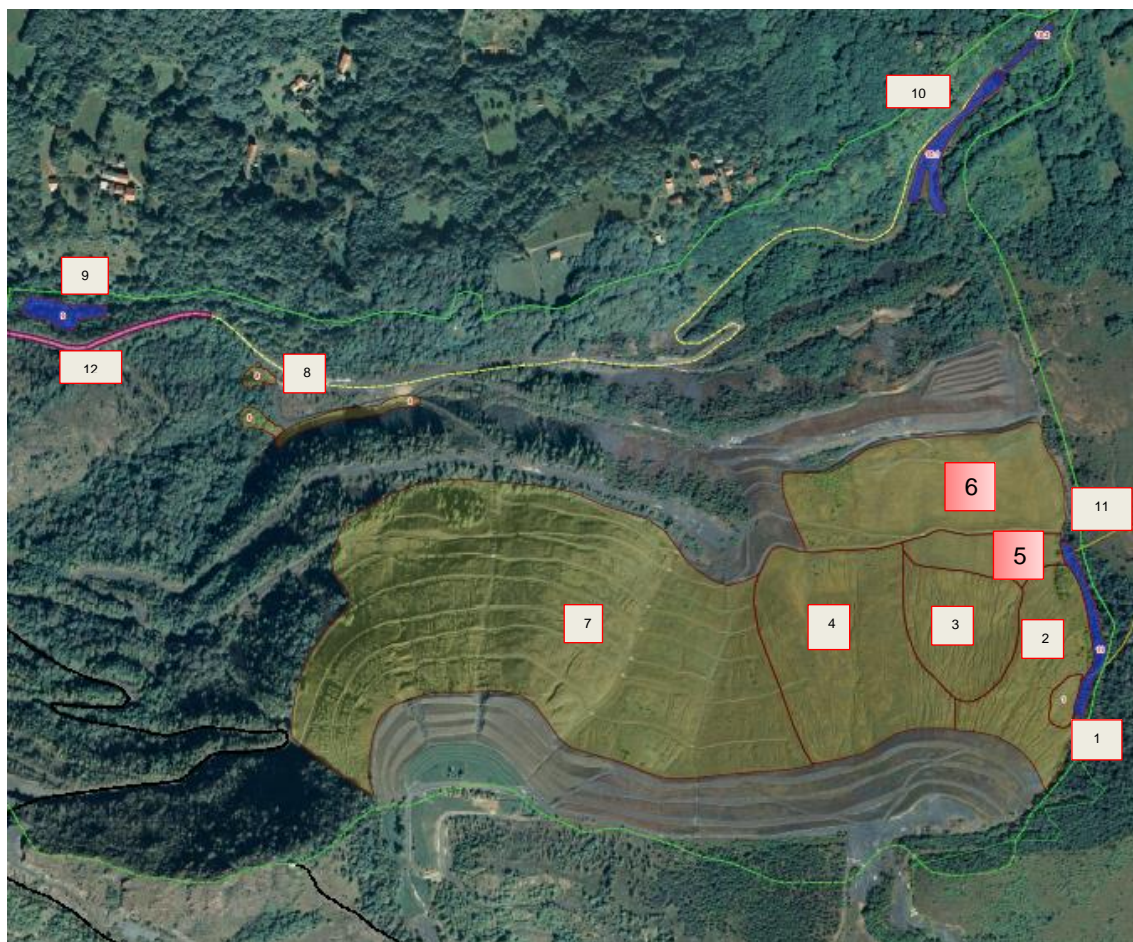
I due ambiti in passato sono stati oggetto di interventi per la messa in sicurezza d'emergenza del versante. Lo stato del versante in tali ambiti è buono, con una evidente stabilizzazione del pendio, non si manifestano particolari segni di erosione o criticità di rilievo.

Figura 50 –In evidenza i due ambiti di intervento

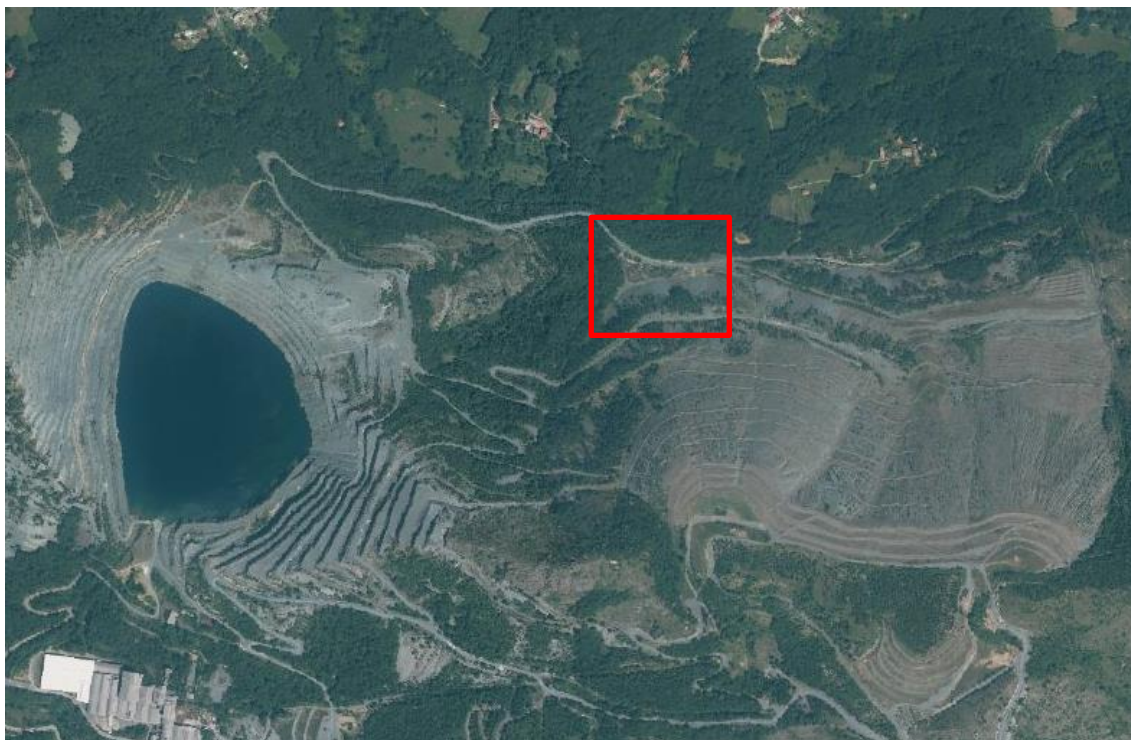
Si tratta delle superfici esposte dei materiali sterili a grossa pezzatura posti al piede del cumulo ovest del sito di discarica in esame.

Figura 53 – Inquadramento territoriale Ambito 8

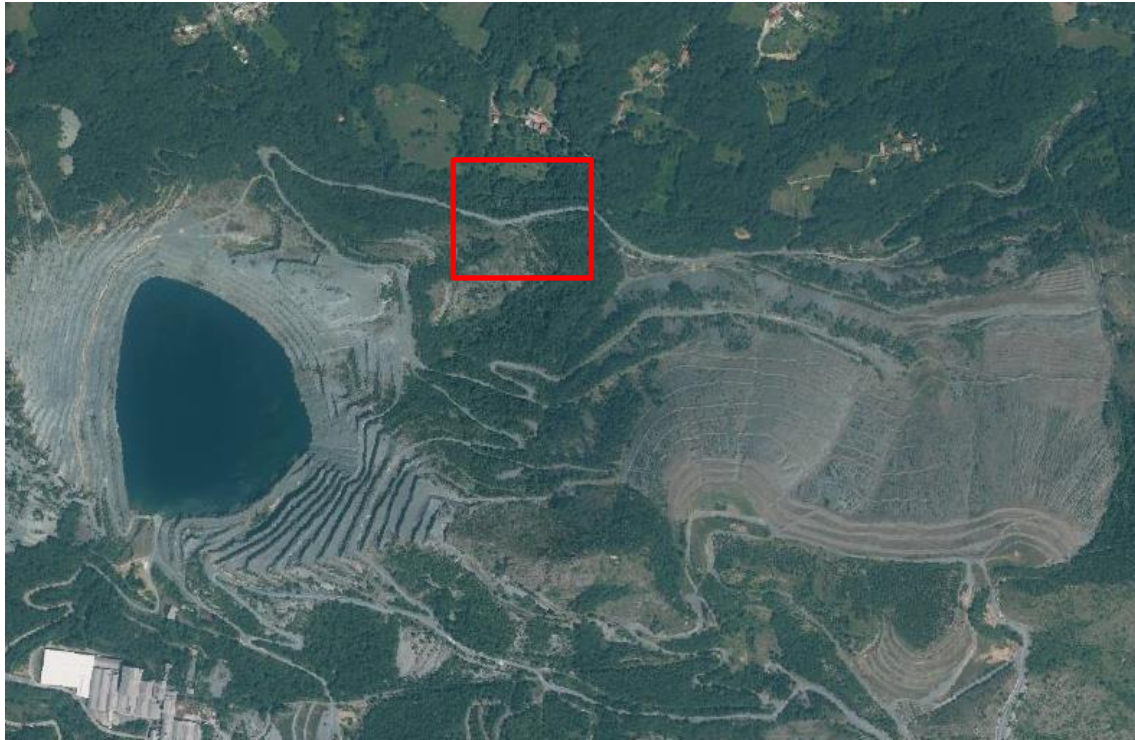
Si tratta di intervenire in corrispondenza della testata e sul canale artificiale che collega il sito al bacino del Rio Fornaci.

Figura 54 – Inquadramento territoriale Ambito 9

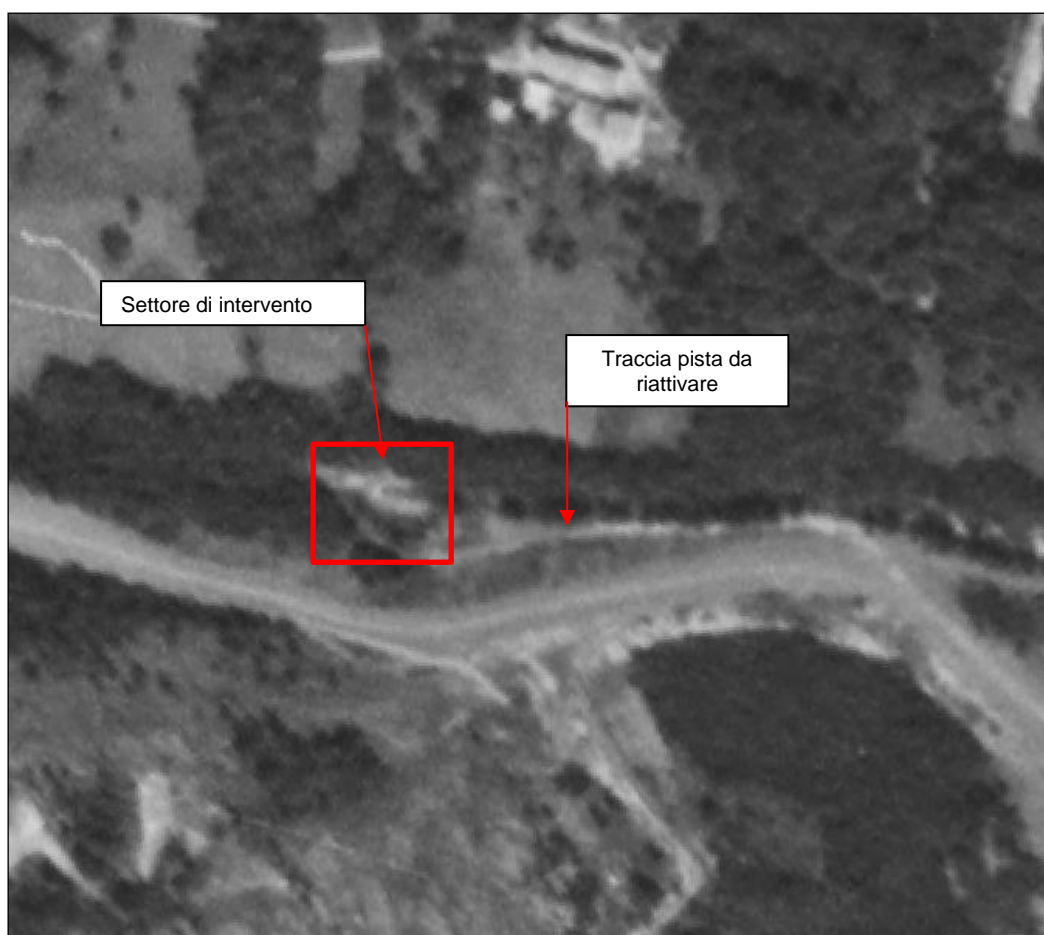
Figura 55 – Area d'intervento ambito 9 - anno 1988

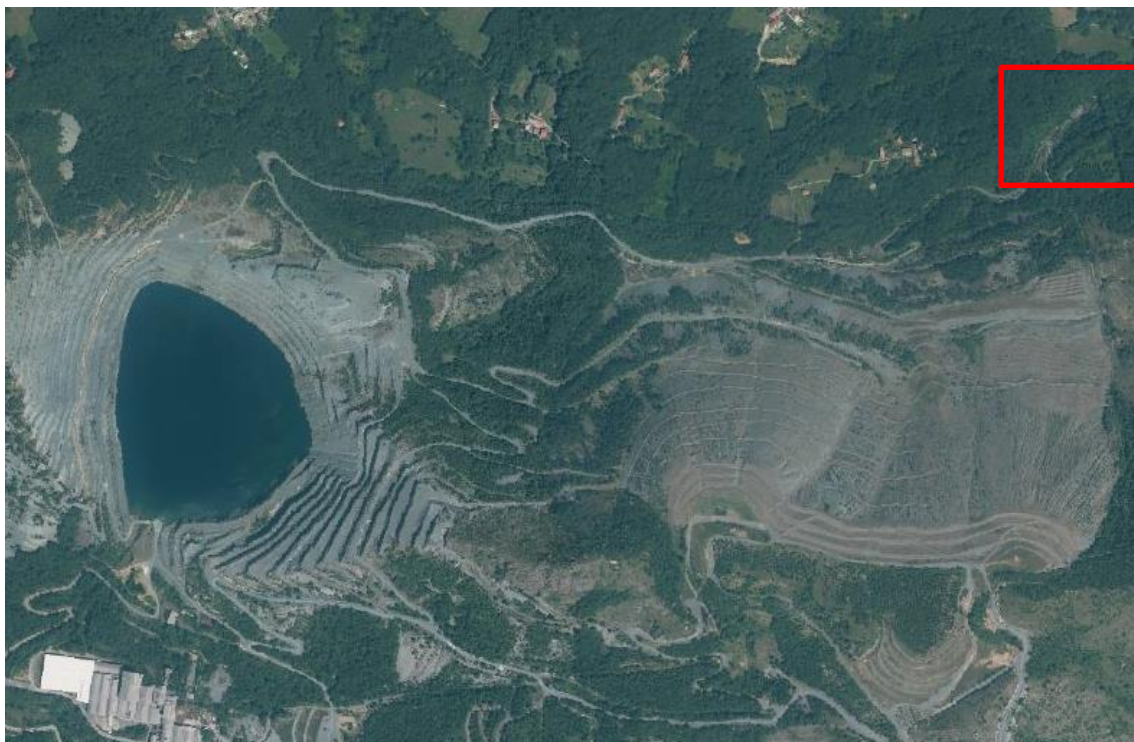
Si tratta di intervenire sul tratto residuo dell'asta del rio Fandaglia al limite orientale dell'area di discarica.

Figura 56 – Inquadramento territoriale Ambito 10

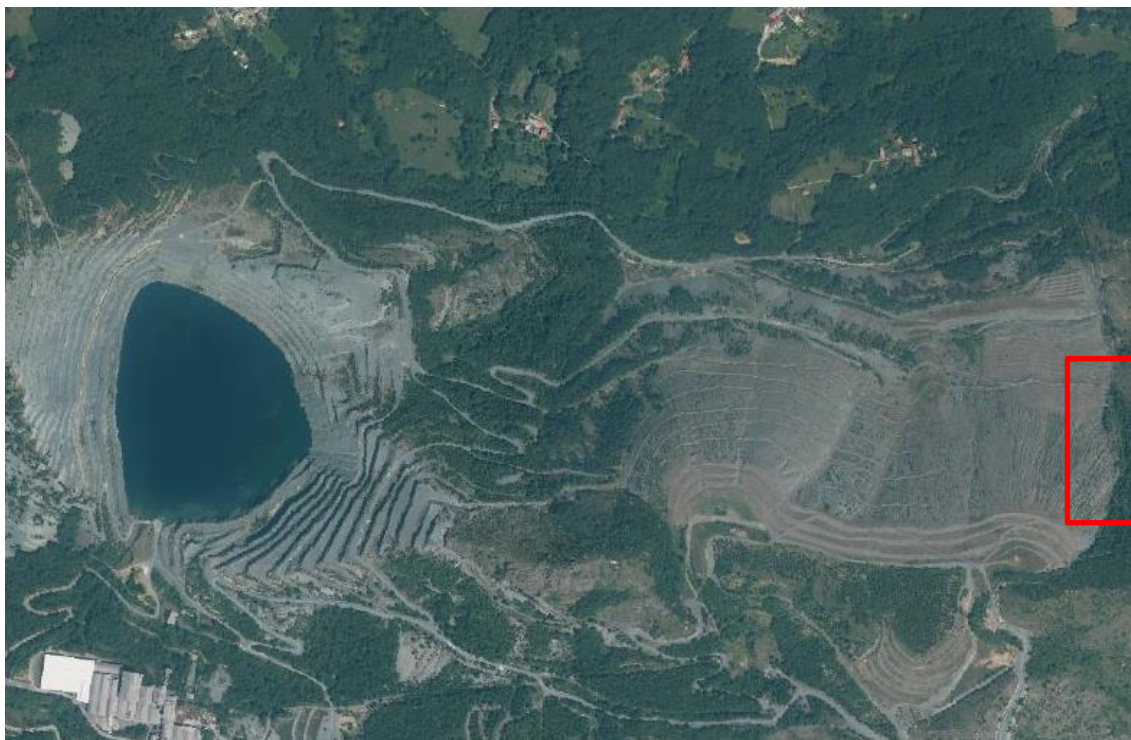
Si tratta di intervenire sull'asta torrentizia denominata in via convenzionale Rio Est venutosi a formare sul limite di raccordo tra morfologia naturale e il corpo della discarica.

Figura 57 – Inquadramento territoriale Ambito 11

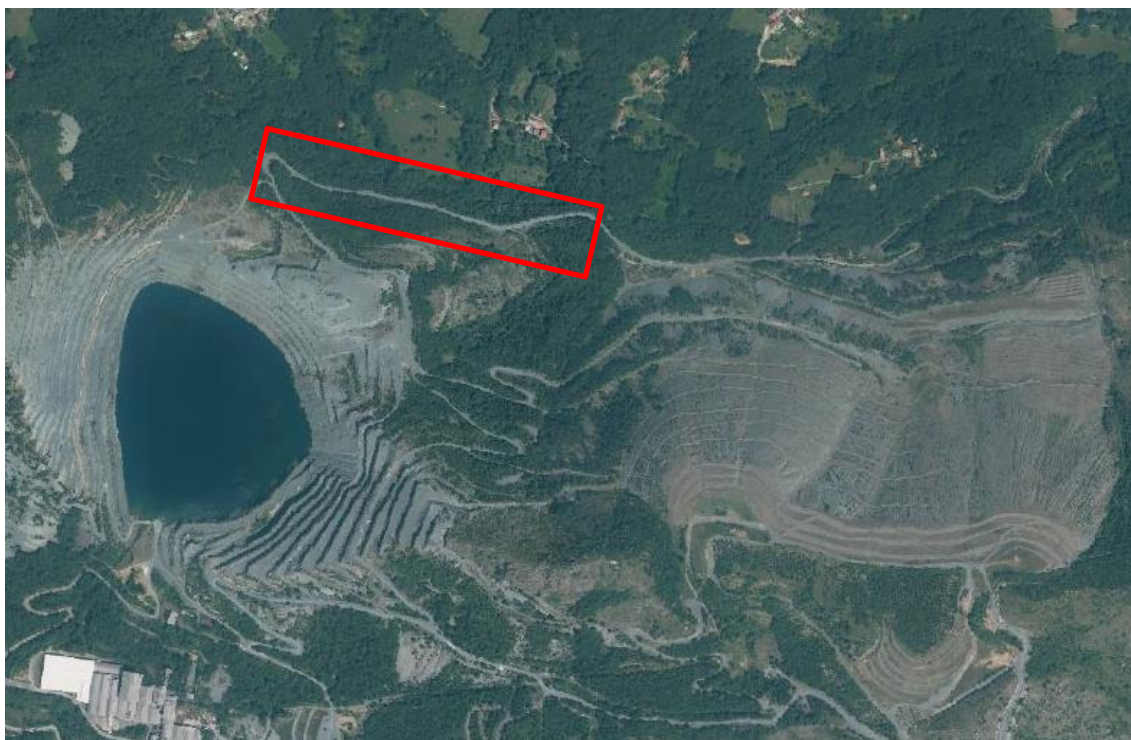
Tale ambito riguarda la protezione delle superfici adibite al transito veicolare nei confronti del risolleamento della fibra amiantifera. Si tratta delle, piste necessarie allo svolgimento delle attività manutentive richieste per il mantenimento in efficienza delle opere e per i diversi controlli periodici previsti dai monitoraggi in essere.

Figura 58 – Inquadramento territoriale Ambito 12

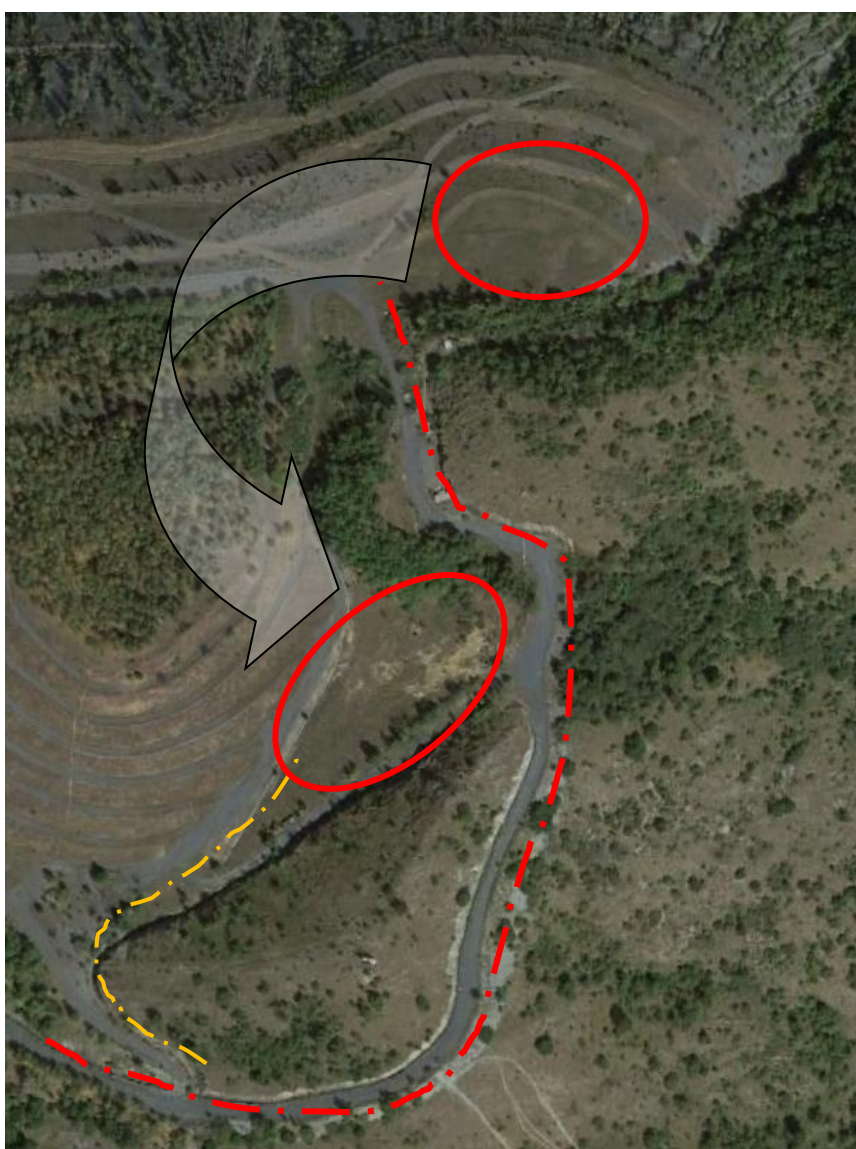
Figura 59: Viabilità principale (in rosso) e secondaria esistente all'interno del SIN utilizzabile per lo spostamento del materiale previsto in progetto dal versante nord al versante sud
